## **Ekspertyza techniczna**

### **OCENA AKTUALNEGO STANU TECHNICZNEGO BUDYNKU URZĘDU SKARBOWEGO W ZAKOPANEM PRZY UL. SZYMONY 14 Z OKREŚLENIEM PRZYCZYN POWSTANIA USZKODZEŃ BUDYNKU ORAZ WSKAZANIEM ROZWIĄZAŃ PROJEKTOWYCH SŁUŻĄCYCH ICH WYELIMINOWANIU**

Izba Administracji Skarbowej w Krakowie  
ul. Wiślna 7  
31-007 Kraków

Kraków / Zakopane, listopad - grudzień 2021 roku

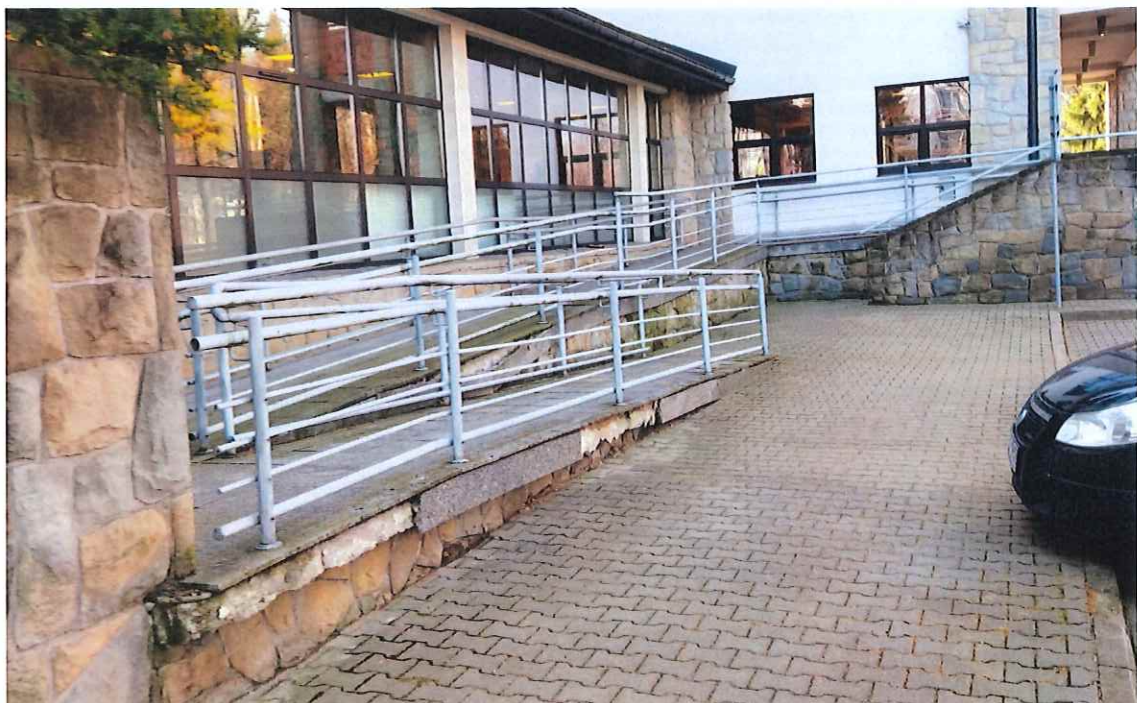
Fot. 4. Uszkodzenia pochylni

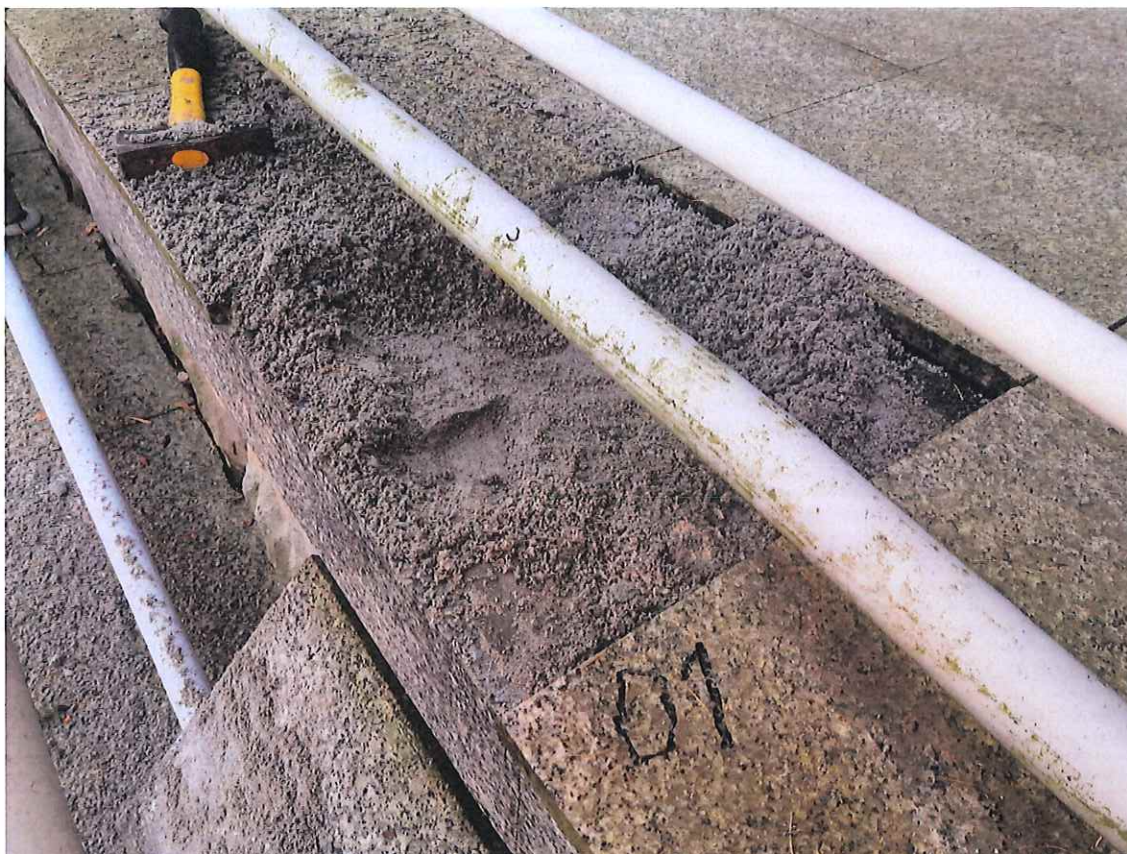
Pochylnię, schody zewnętrzne oraz podesty przed wejściem głównym do budynku wyłożono płytkami granitowymi. Płytkami granitowymi wykończono również powierzchnie boczne pochylni. W dniu wizji lokalnej znaczna część płyt na powierzchniach bocznych była odspojona – część tych płyt wcześniej usunięto a część płyt luźno wisiła, odspojona pod własnym ciężarem (Fot. 4 i Fot. 6). Luźno związane z podłożem i zdeformowane były również płytki przy krawędziach pochylni (Fot. 5). Stwierdzono pęknięte podstopnie w schodach zewnętrznych (Fot. 17).

Fot. 5. Odkrywka O1 - uszkodzenia płytek na pochylni

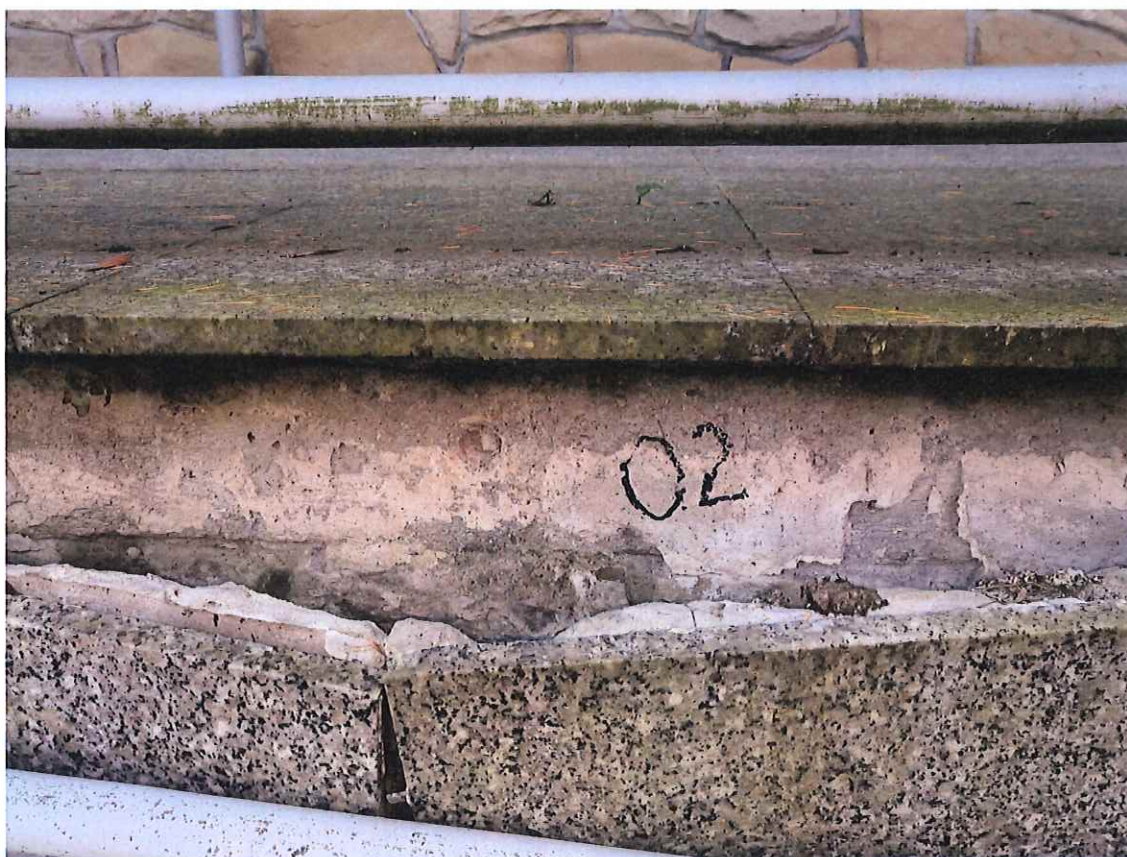
Fot. 6. Odkrywka O2 – na powierzchni bocznej pochylni

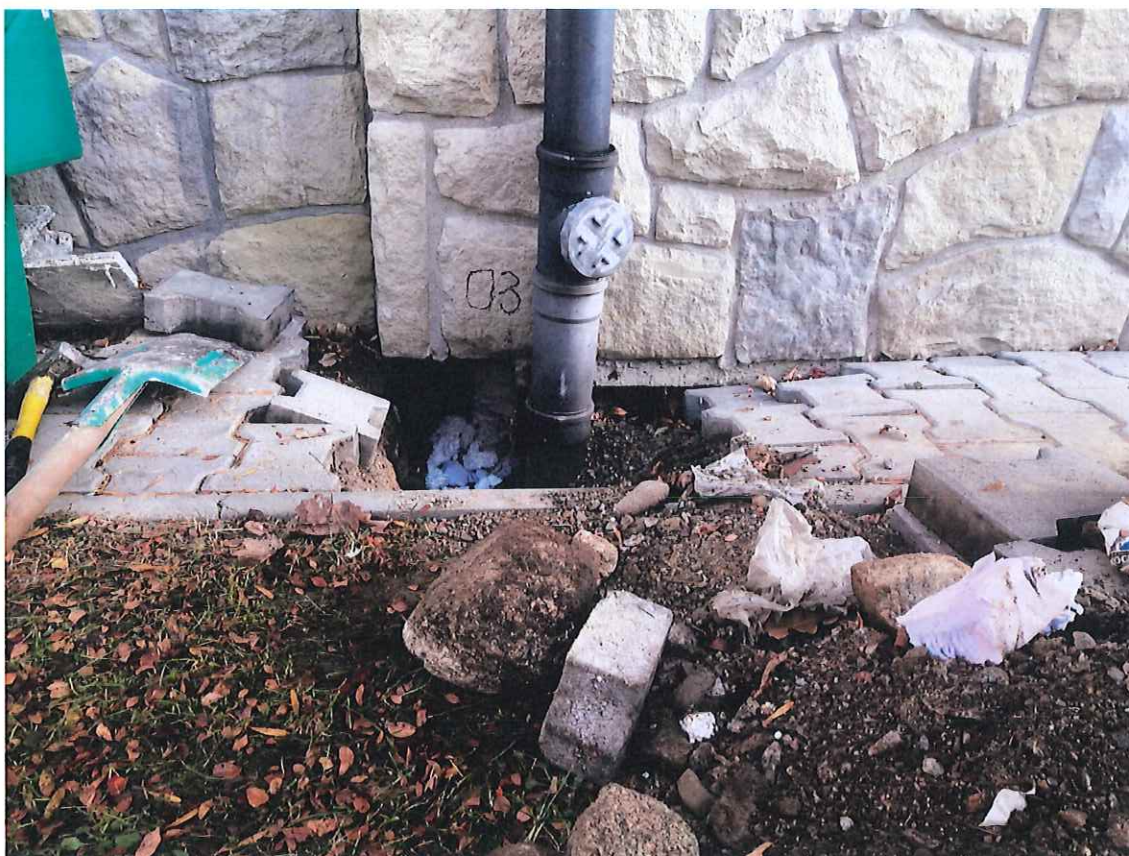
Badania odkrywkowe i analiza pomiarów wskazują, że zawilgocenie ścian jest spowodowane wodami penetrującymi z gruntu. Warstwy na ścianach piwnicy zostały zrealizowane niezgodnie z projektem. Wody penetrują w kierunku ścian przy wysokich poziomach wody gruntowej. Ściany są również zawilgacane przez opadowe wody powierzchniowe napływające przez szczeliny pomiędzy cokołem z kamienia a opaskami i chodnikami z kostki betonowej (Fot. 9, Fot. 11, Fot. 15 i Fot. 20) oraz przez wody cofające się z rur spustowych (patrz rozmywanie gruntu przy rurach spustowych – Fot. 7 i 9).

Fot. 7. Odkrywka O3 – narożnik północno-zachodni

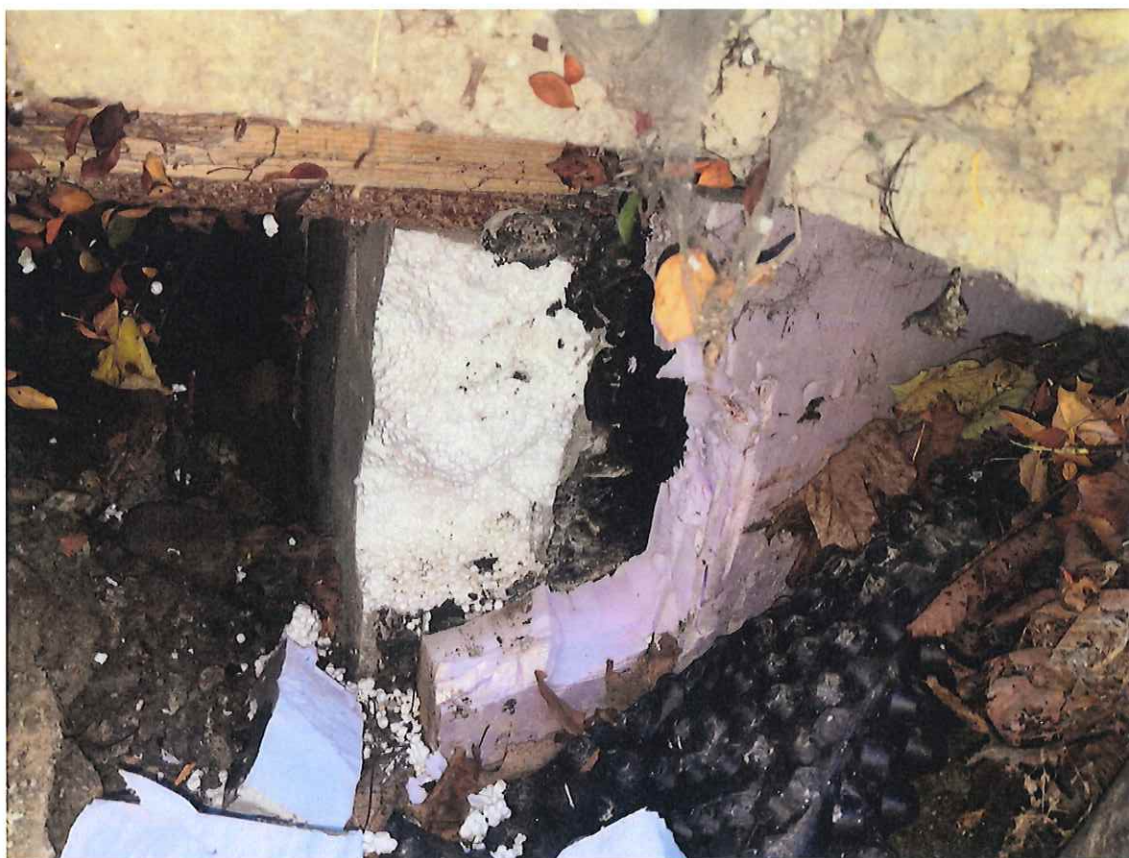
Fot. 8. Odkrywka O3 – szczegół

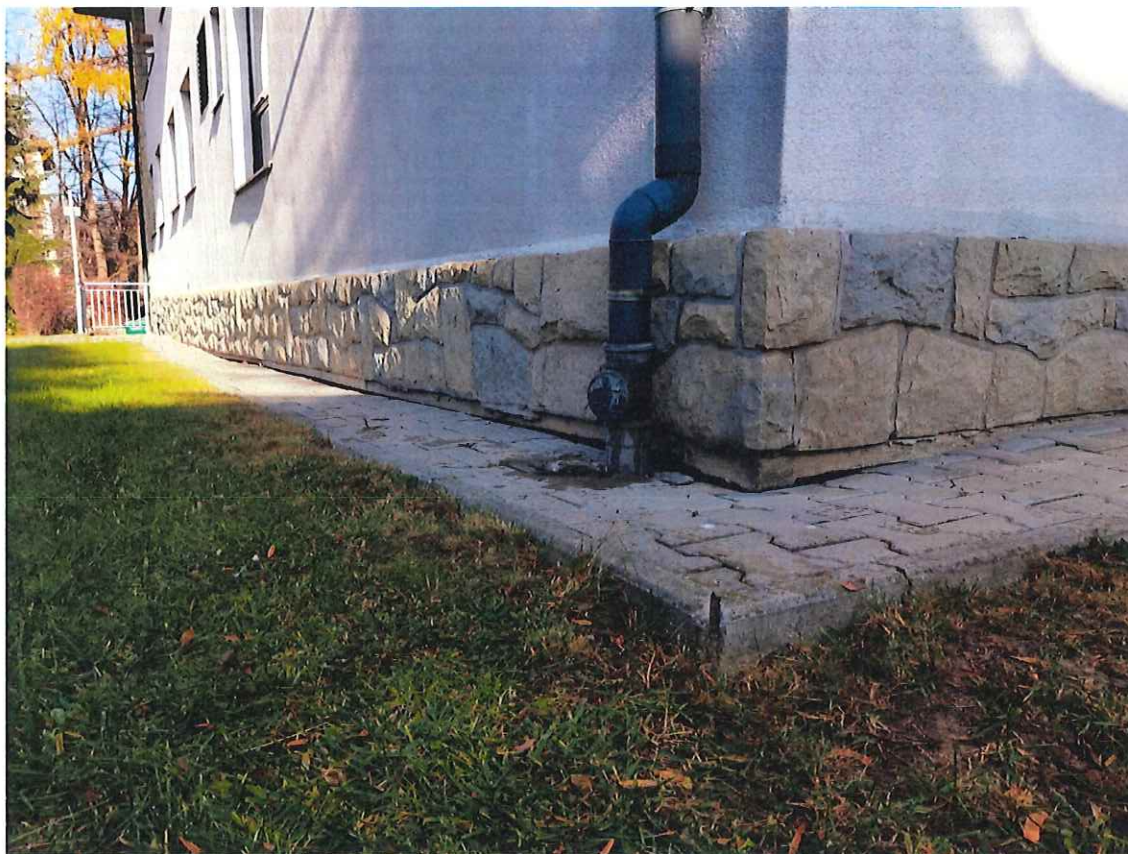
Fot. 9. Efekty osiadania opaski z kostki brukowej wzdłuż elewacji zachodniej i południowej (w narożu osiadanie około 10 cm)

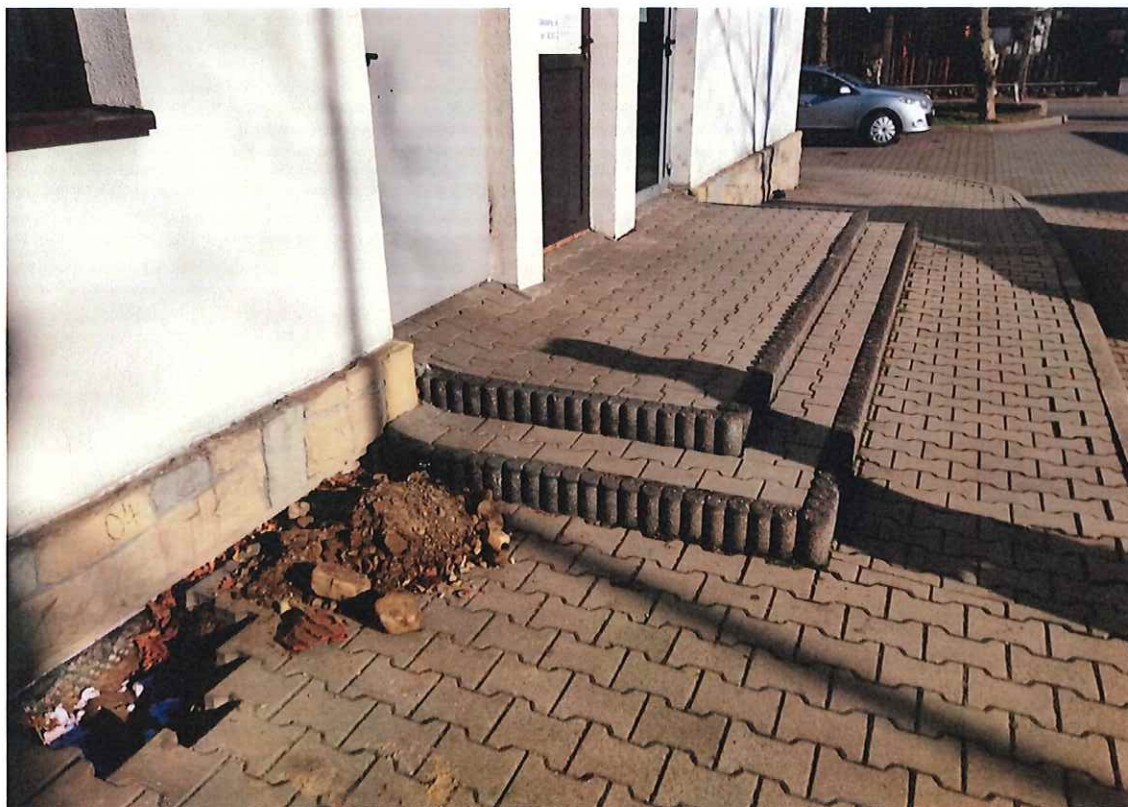
Fot. 10. Osiadania schodów z kostki brukowej i chodnika oraz lokalizacja odkrywki O4

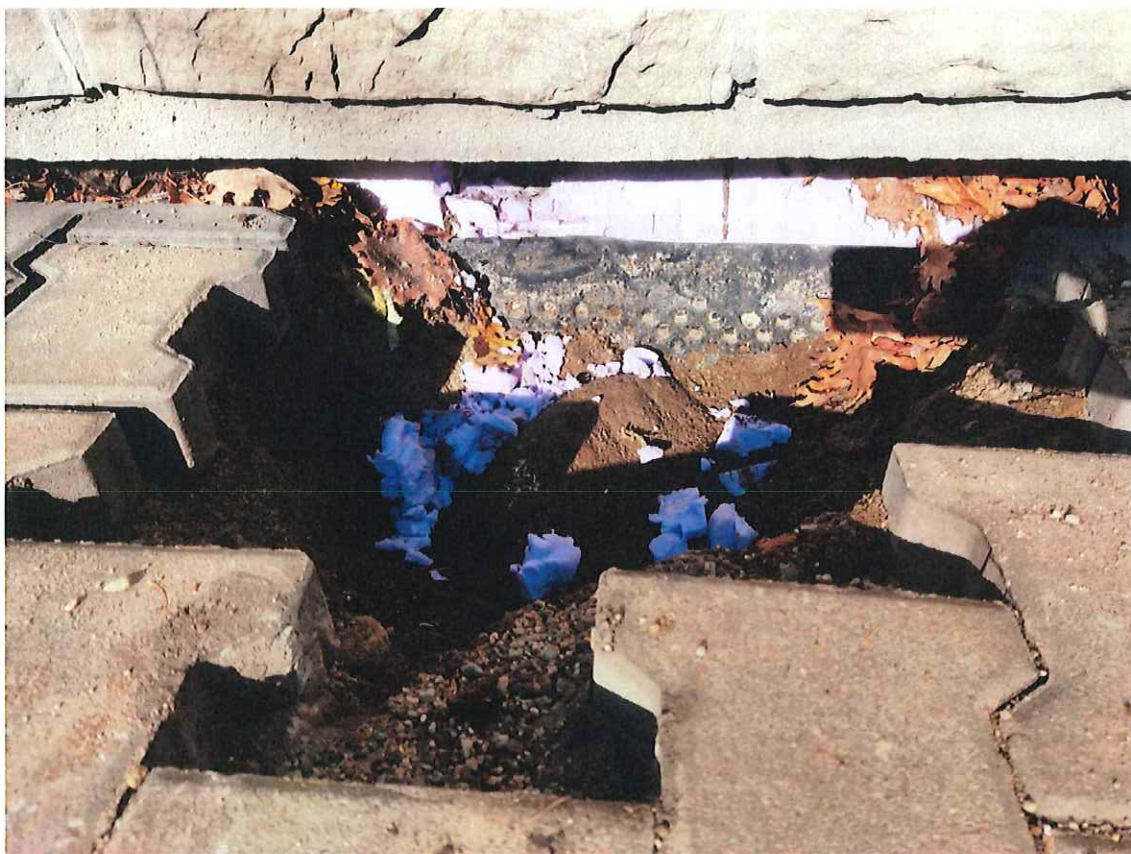
Fot. 11. Odkrywka O4 – szczegół

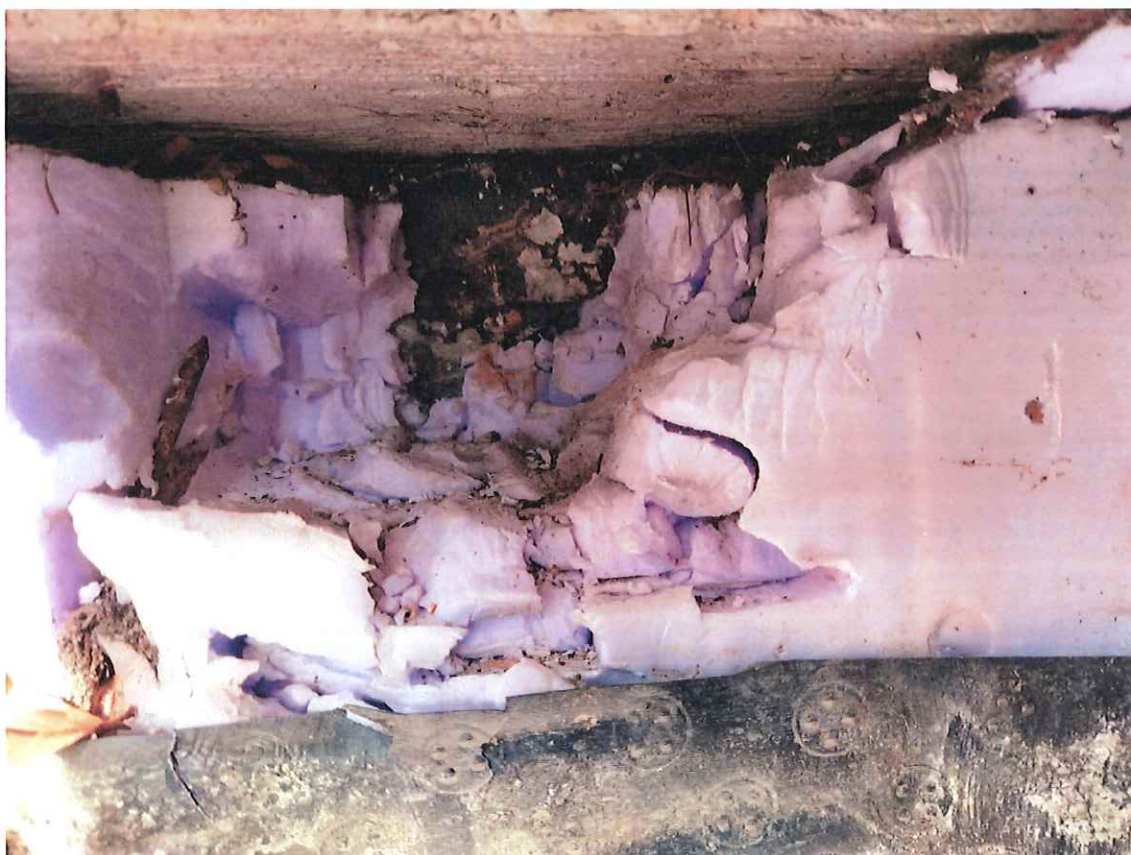
Fot. 12. Odkrywka O4 – nieszczelna izolacja na ścianie

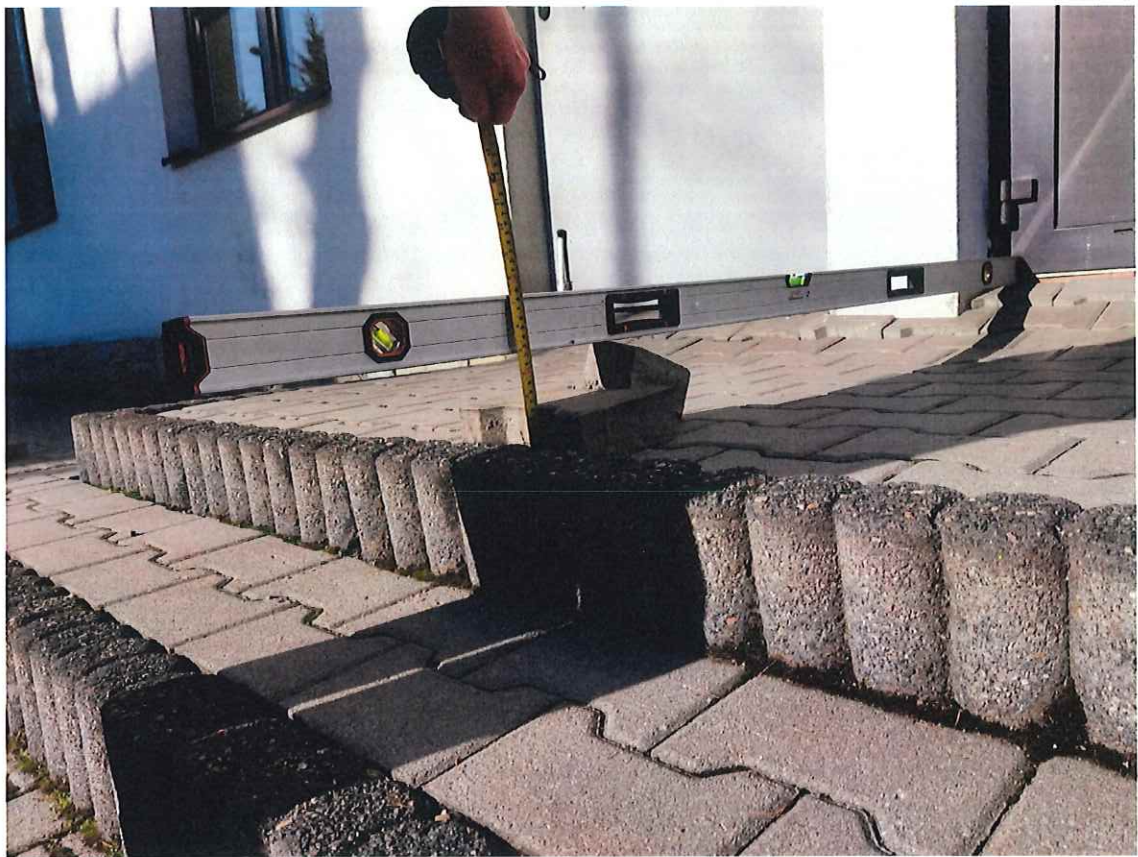
Fot. 13. Osiadania schodów z kostki brukowej (około 12 cm)

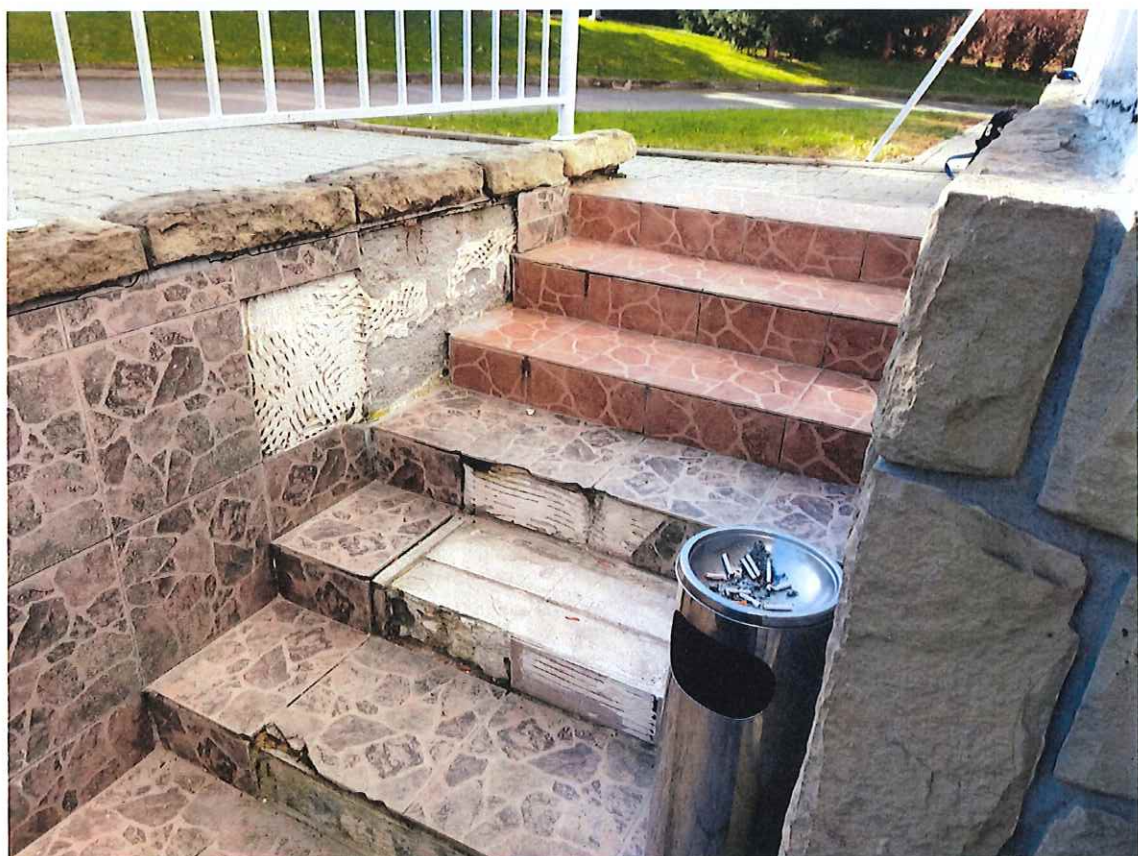
Fot. 14. Uszkodzenia schodów zewnętrznych w elewacji południowej. Odkrywką O5 – uszkodzenia płytek na ścianie oporowej przy schodach

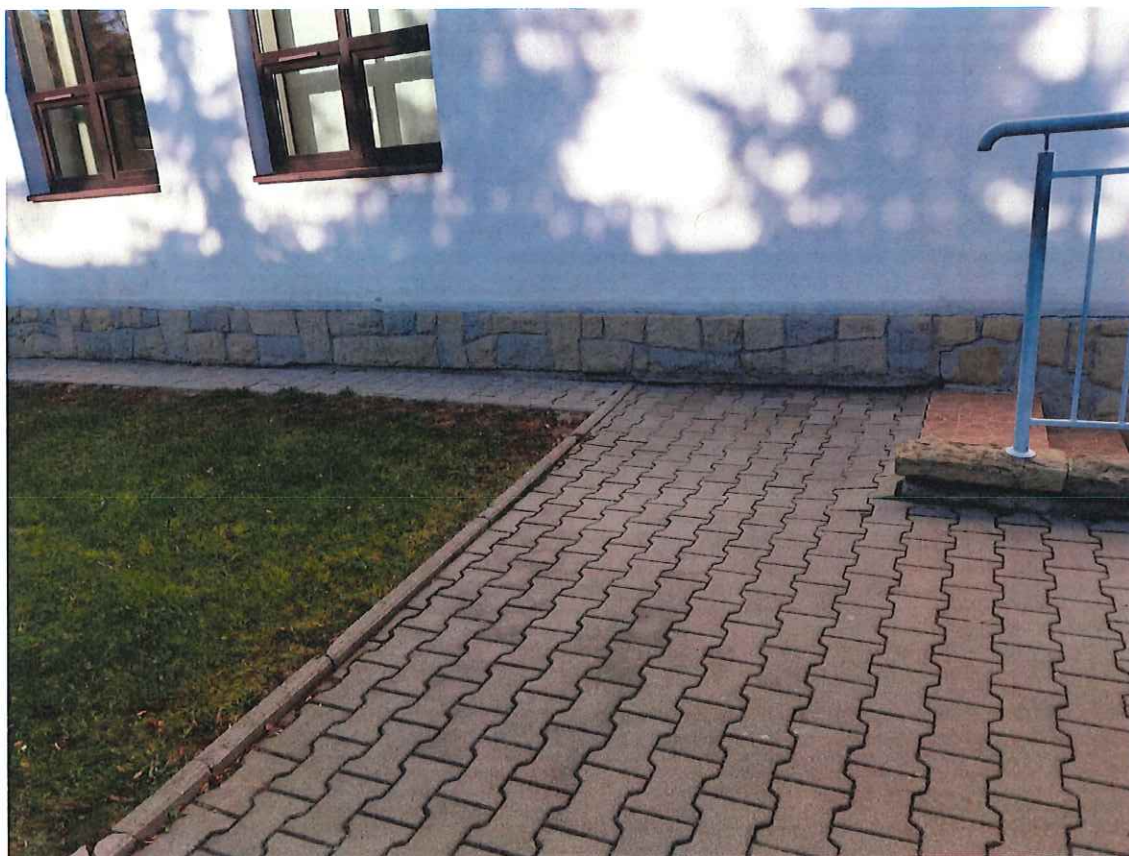
Fot. 15. Osiadania opaski i chodnika z kostki brukowej przy schodach zewn. - elewacja południowa

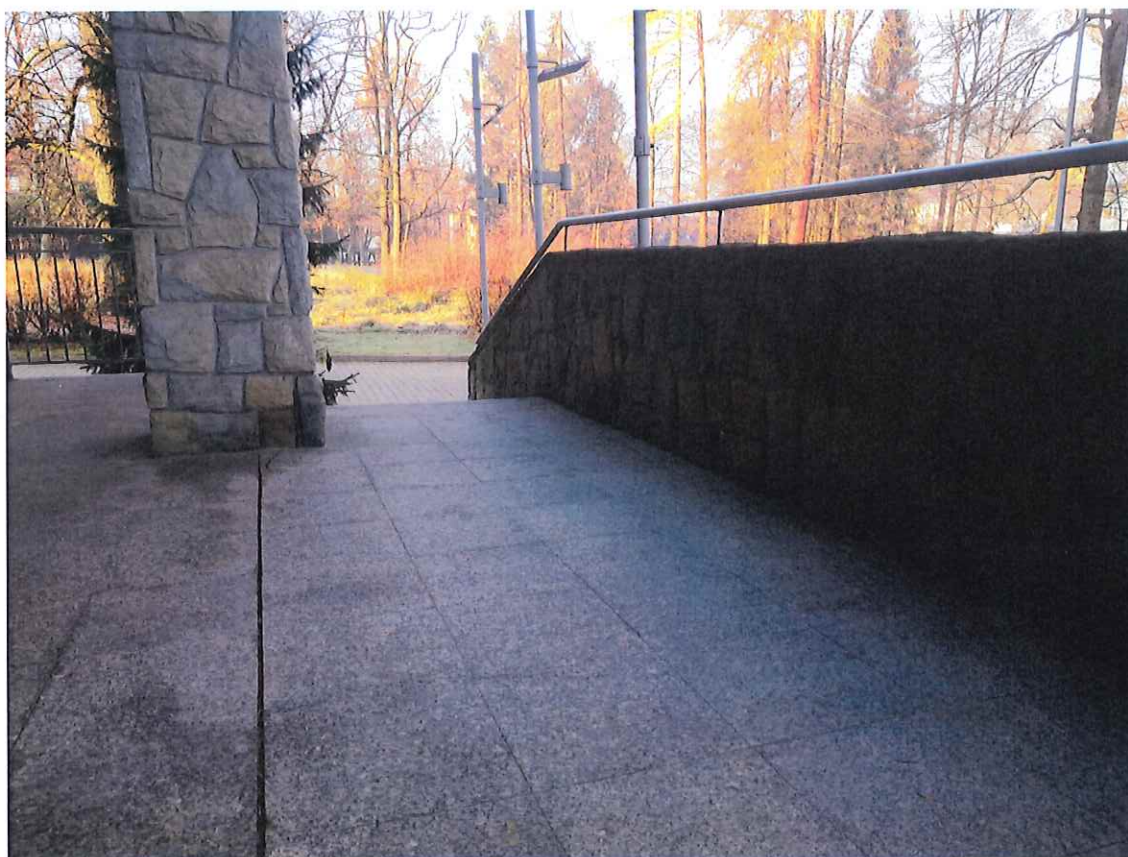
Fot. 16. Niewłaściwie ukształtowany spadek (w kierunku drzwi wejściowych) oraz uszkodzenia płytek w rejonie słupa – rejon przy wejściu głównym do budynku

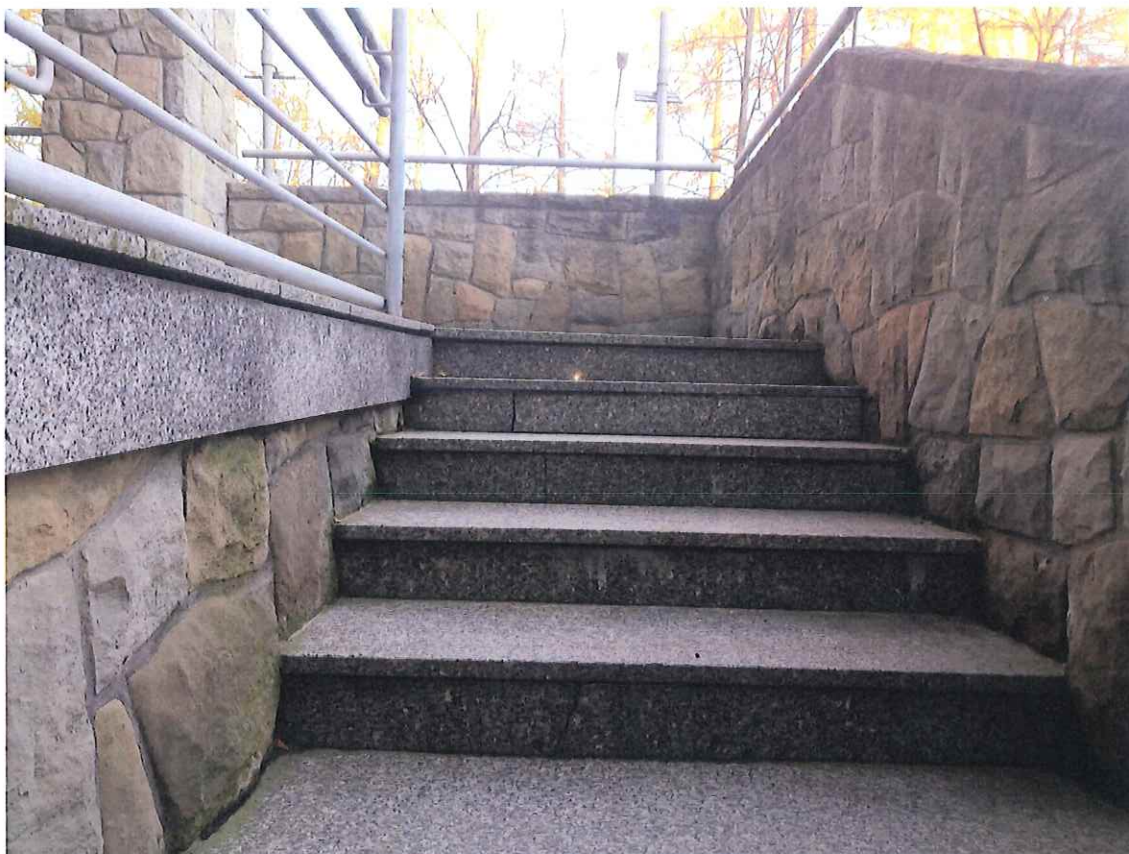
Fot. 17. Popękane podstopnice w schodach przy wejściu głównym do budynku

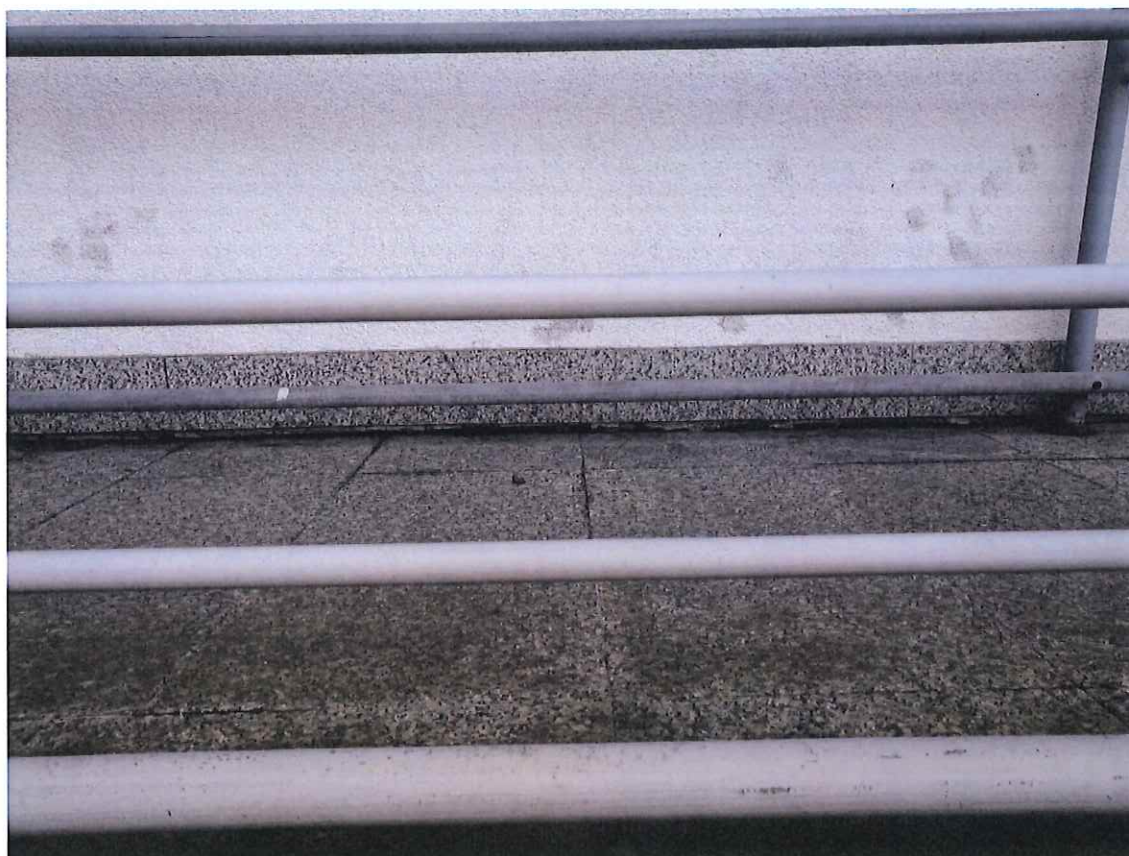
Fot. 18. Nieszczelność na styku cokolika i pochylni – rejon wejścia głównego do budynku

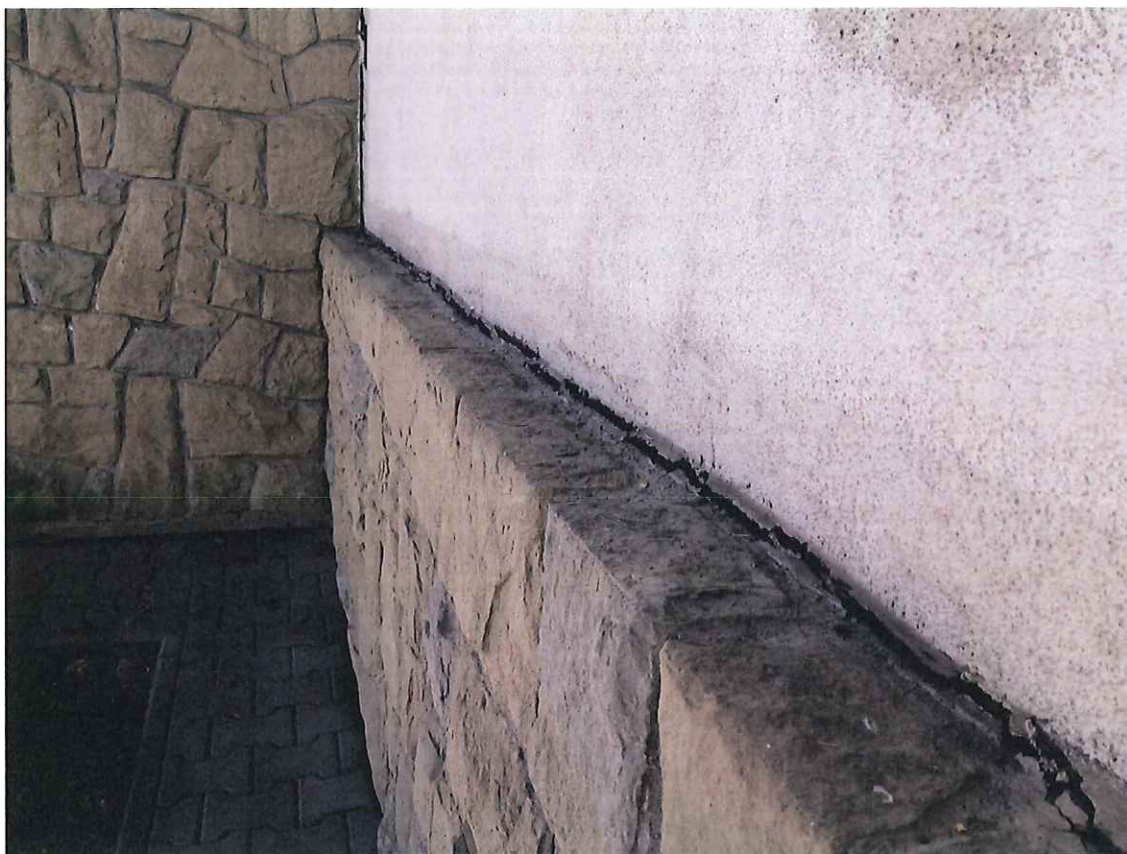
Zarysowania okładziny kamiennej zaobserwowane zostały głównie w najniższych poziomach. Największe pęknięcie o rozwarości około 5mm zinwentaryzowano od strony wschodniej. Niemal na całej długości zinwentaryzowano również zarysowanie pomiędzy górną krawędzią okładziny kamiennej i częścią ściany zewnętrznej nad okładziną - wykonaną jako tynkowana (Fot. 19 - Fot. 20). Zarysowania te mają zmienną rozwarość.

Fot. 19. Zarysowanie na połączeniu okładziny kamiennej i izolacji termicznej - elewacja wschodnia

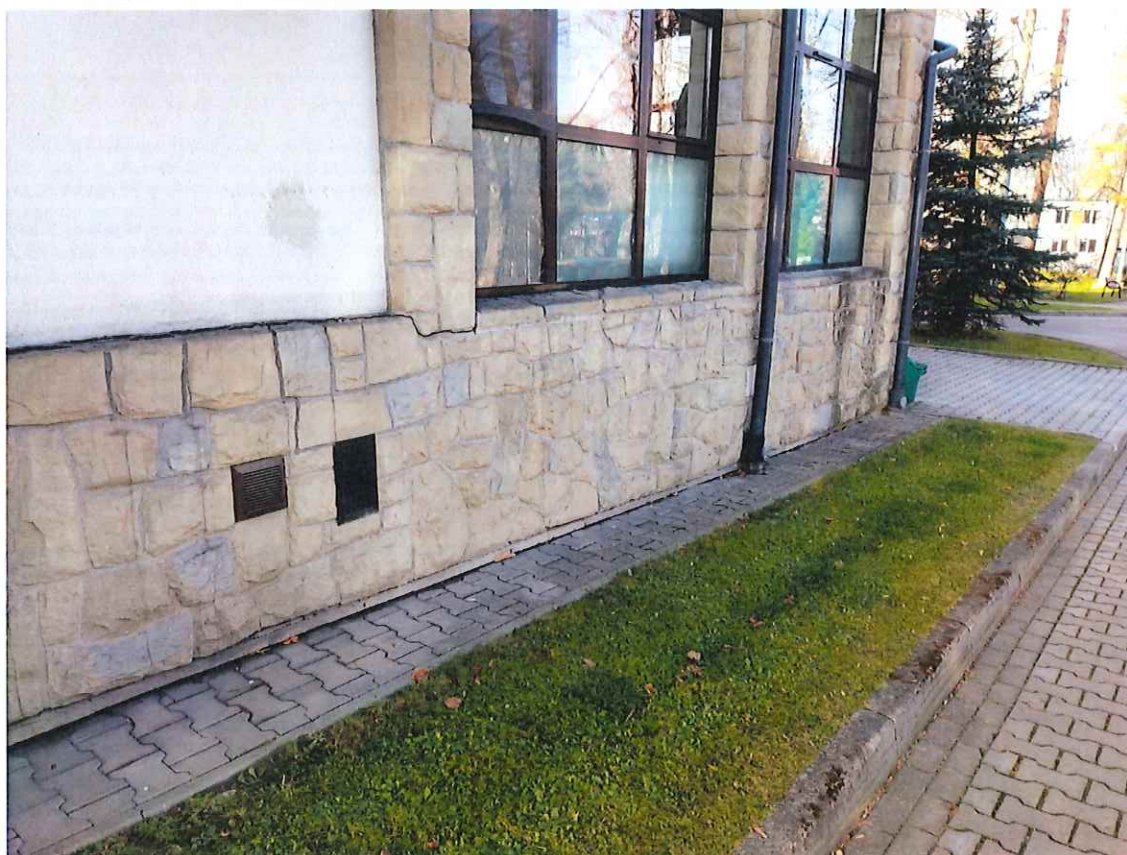
Fot. 20. Uszkodzenia okładziny kamiennej na elewacji wschodniej oraz osiadania opaski z kostki brukowej

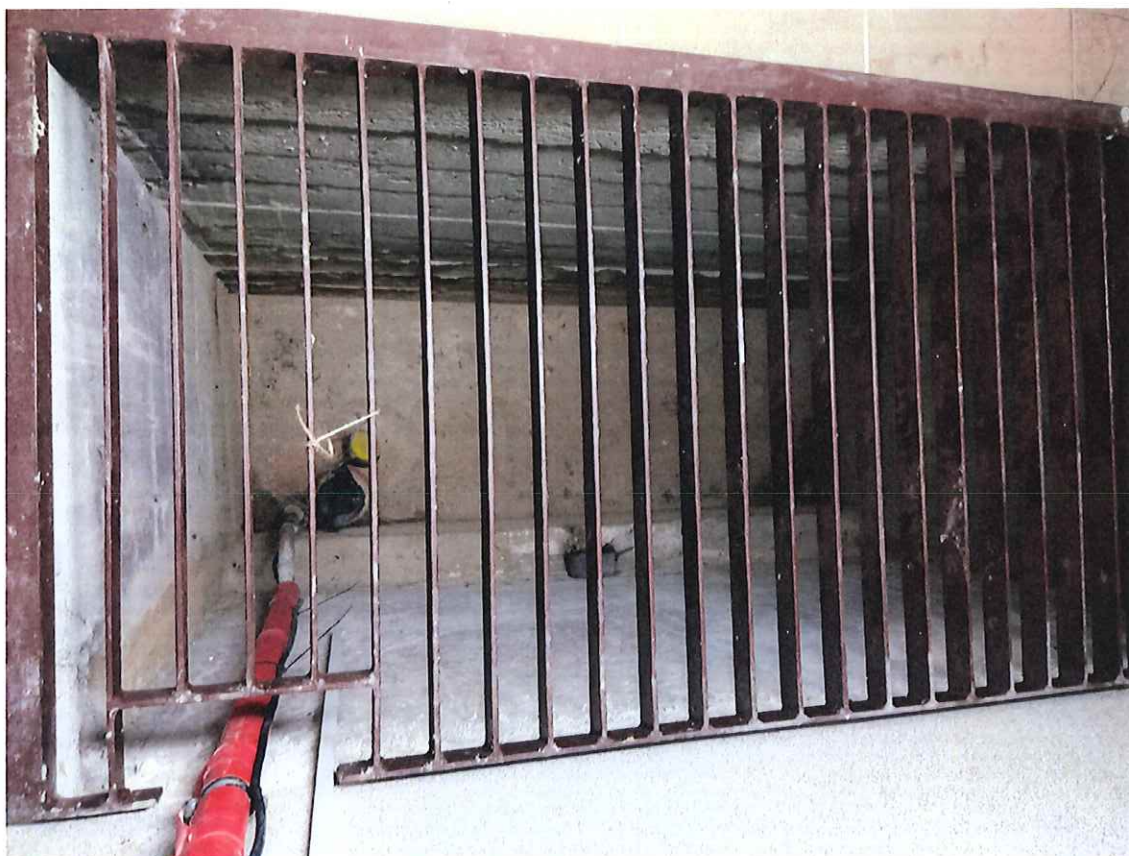
Fot. 21. Studzienka przy schodach w kondygnacji piwnic – widoczna pompa oraz wlot rury z podszybia windy

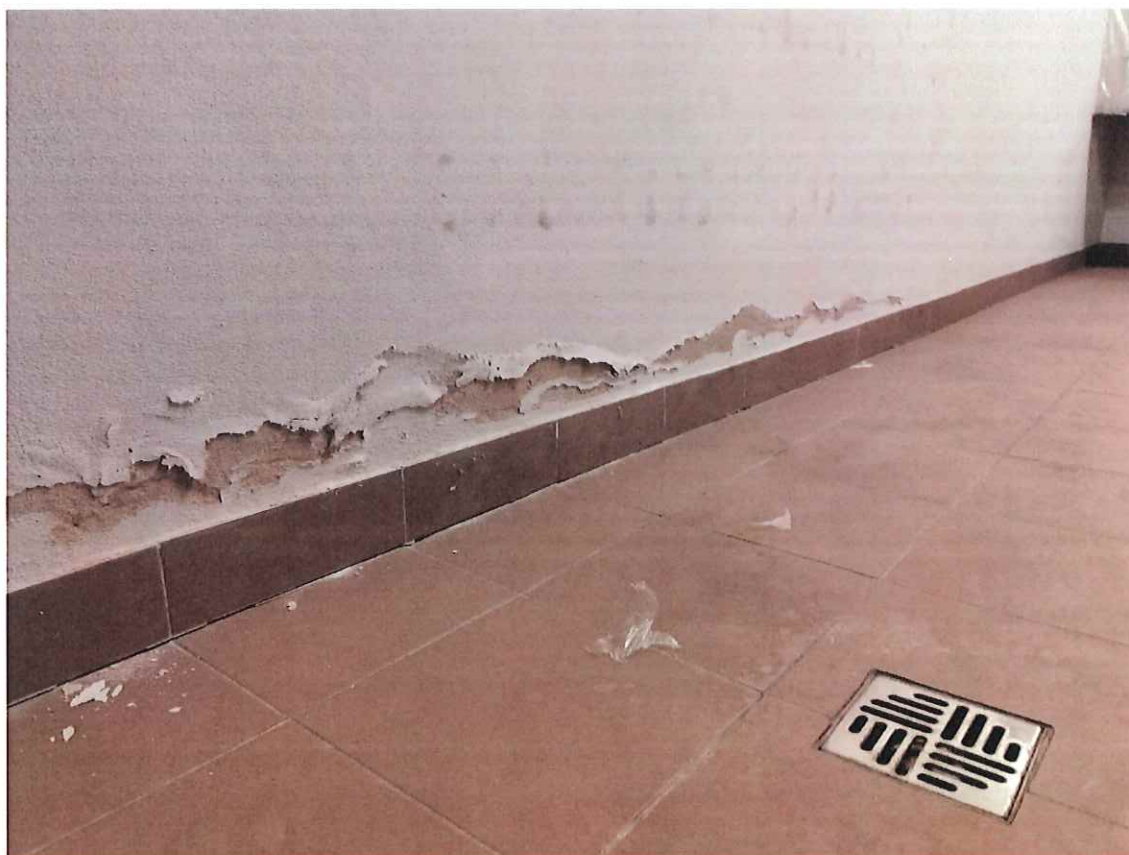
Na ścianach zewnętrznych i wewnętrznych piwnic stwierdzono zawilgocenia i skutki zawilgocenia ścian do wysokości ok. 40cm ponad poziomem posadzki. Efektem zawilgocenia są spęczenia i ubytki, obserwowane zarówno na tynkach jak również pod warstwami wykończeniowymi przyklejonymi do ścian (patrz Fot. 22 - Fot. 25) oraz odpadanie cokołików.

Fot. 22. Efekty zawilgoceń ścian piwnicy w pomieszczeniu P03 oraz odspojenie posadzki z płytek od cokolika

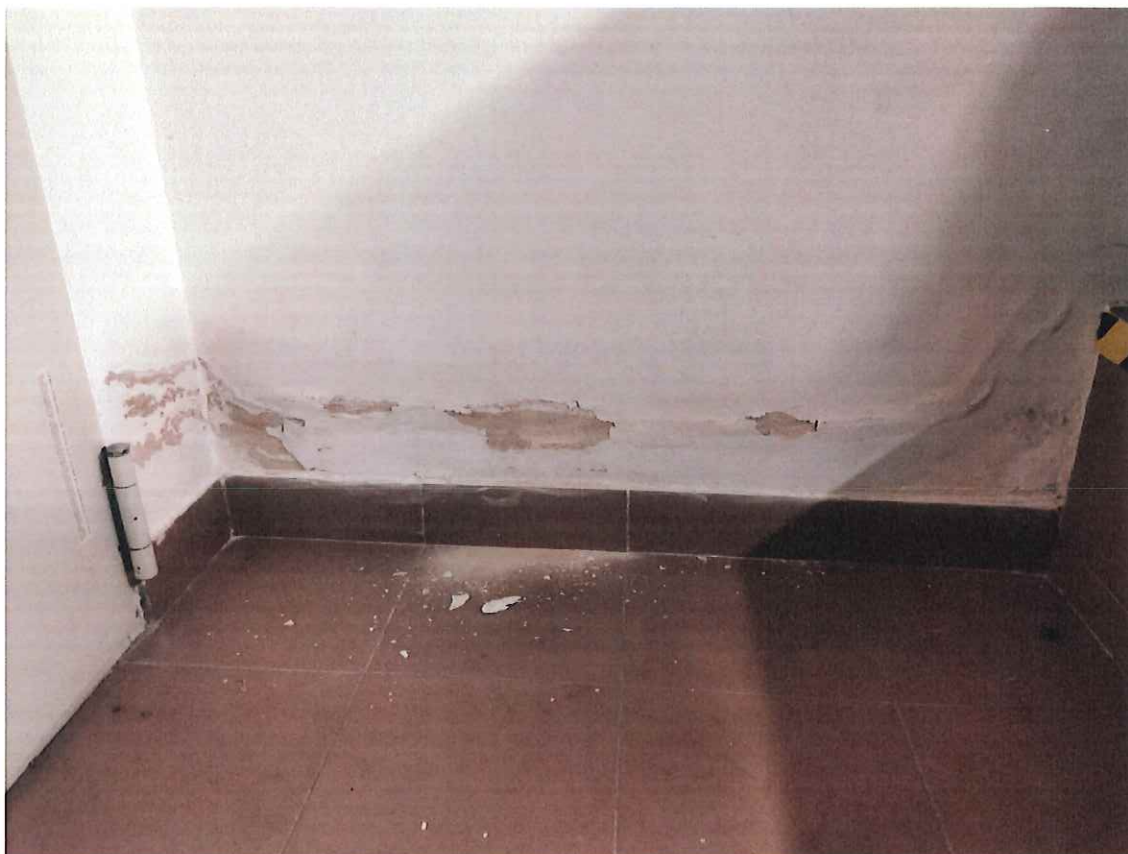
Fot. 23. Efekty zawilgoczeń ścian piwnicy w pomieszczeniu P05

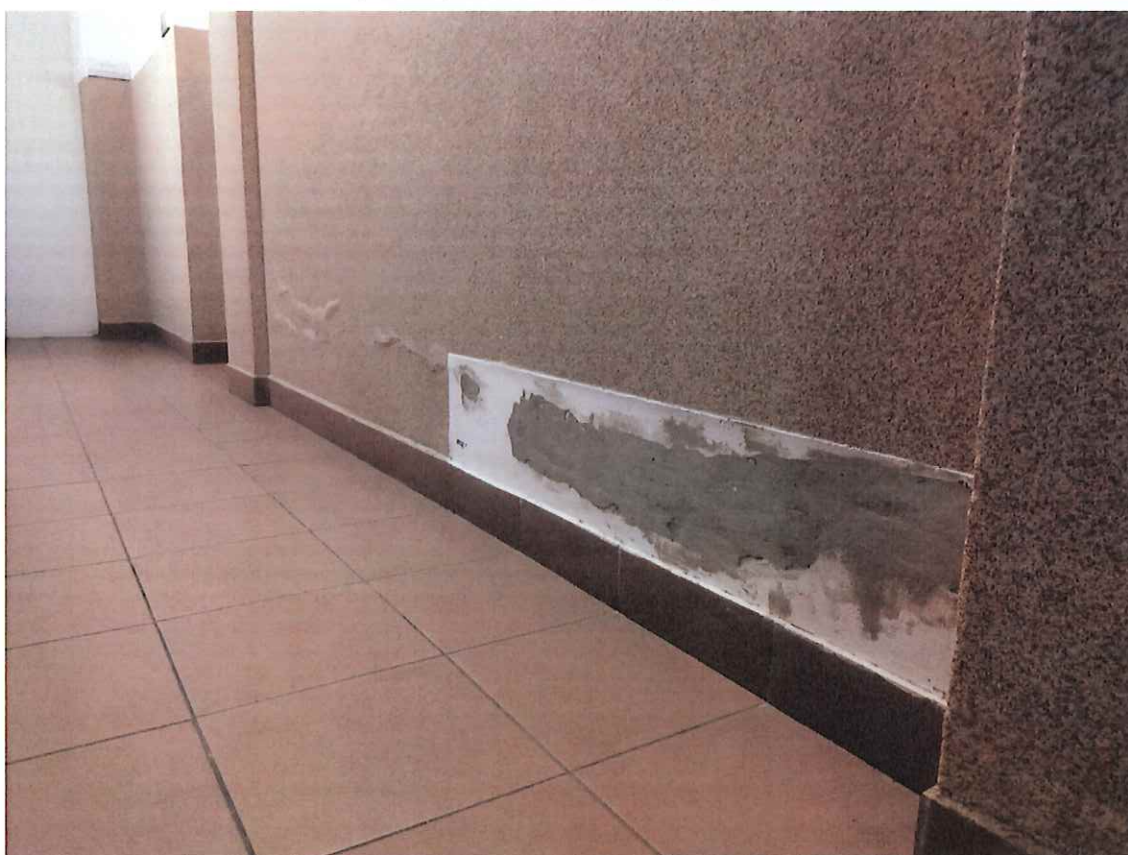
Zawilgocenia i ich skutki zinwentaryzowano w pasach przyposadzkowych większości odsłoniętych powierzchni ścian piwnic. W wielu miejscach widoczne ślady wcześniejszych napraw zawilgoconych ścian piwnic (wtórne uzupełnienia ubytków wypraw na ścianach) – Fot. 24 i 25.

Fot. 24. Powierzchniowa „naprawa” ścian korytarza piwnicy w osi D oraz widoczne ślady wcześniejszych zawilgoczeń

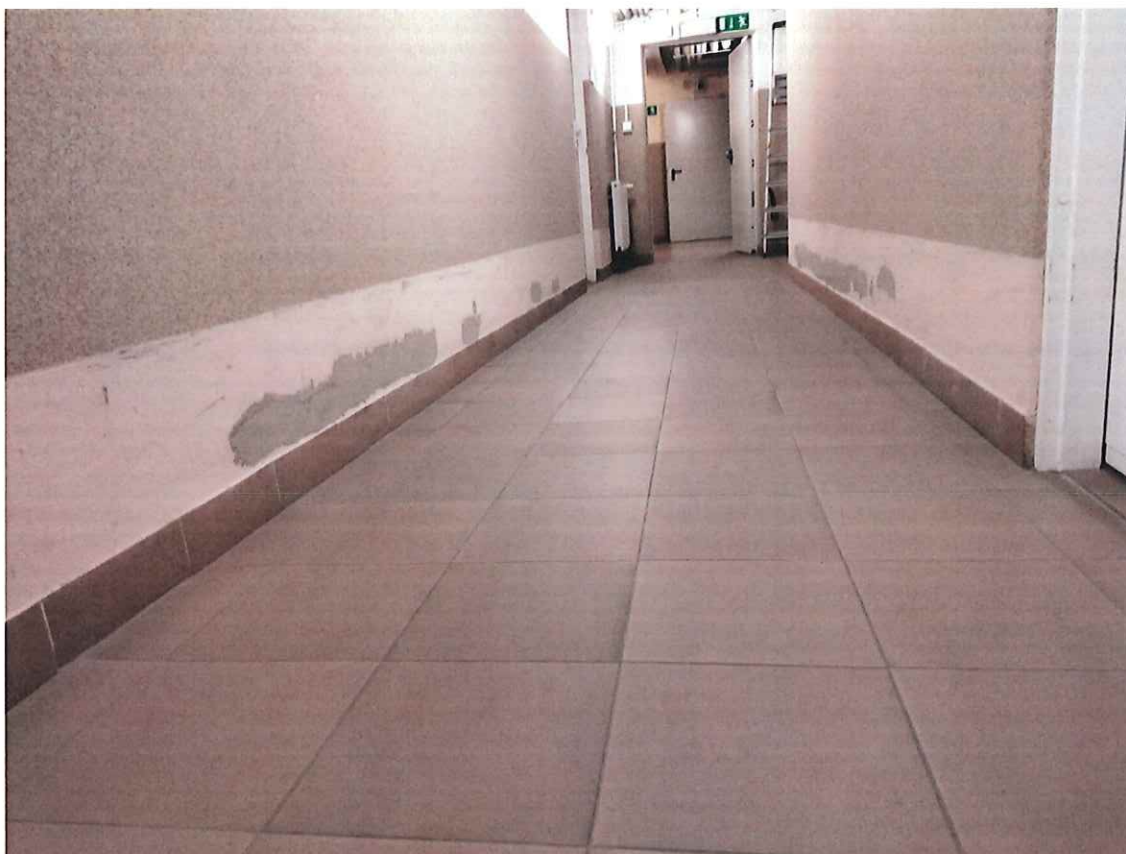
Fot. 25. Powierzchniowa „naprawa” ścian korytarza piwnicy
