## **Ekspertyza techniczna**

### **OCENA AKTUALNEGO STANU TECHNICZNEGO BUDYNKU URZĘDU SKARBOWEGO W ZAKOPANEM PRZY UL. SZYMONY 14 Z OKREŚLENIEM PRZYCZYN POWSTANIA USZKODZEŃ BUDYNKU ORAZ WSKAZANIEM ROZWIĄZAŃ PROJEKTOWYCH SŁUŻĄCYCH ICH WYELIMINOWANIU**

Izba Administracji Skarbowej w Krakowie  
ul. Wiślna 7  
31-007 Kraków

Kraków / Zakopane, listopad - grudzień 2021 roku

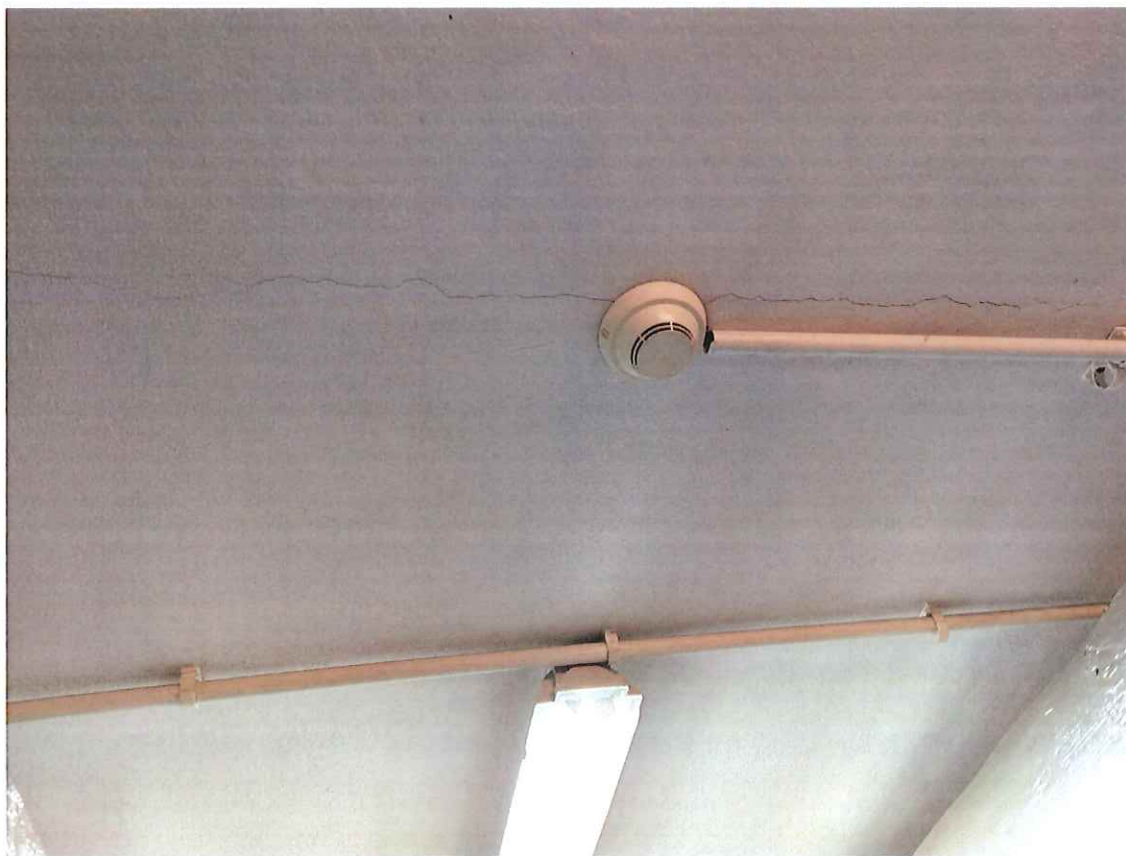
Charakter zarysowań ścian piwnic przedstawiono na Fot. 26 - 28. Zarysowania ścian przebiegają w różnych kierunkach, a ich rozwartość nie przekracza zwykle 0,7mm. Zarysowania poziome występują w pasie pod stropem (ok. 15 cm od krawędzi stropu), natomiast zarysowania pionowe przebiegają na wysokości kondygnacji piwnic. Dodatkowo zinwentaryzowano zarysowanie nadproża w korytarzu – jego rozwartość wynosi 0,8mm – Fot. 27. W dwóch miejscach stwierdzono również rysy na stropach – szerokość rozwarcia tych rys nie przekracza 0,45mm (Fot. 26). W pomieszczeniach z glazurą na ścianach uszkodzenia i wybrzuszenia płytek ceramicznych – Fot. 29 i Fot. 30.

Fot. 26. Zarysowanie stropu w pomieszczeniu P07

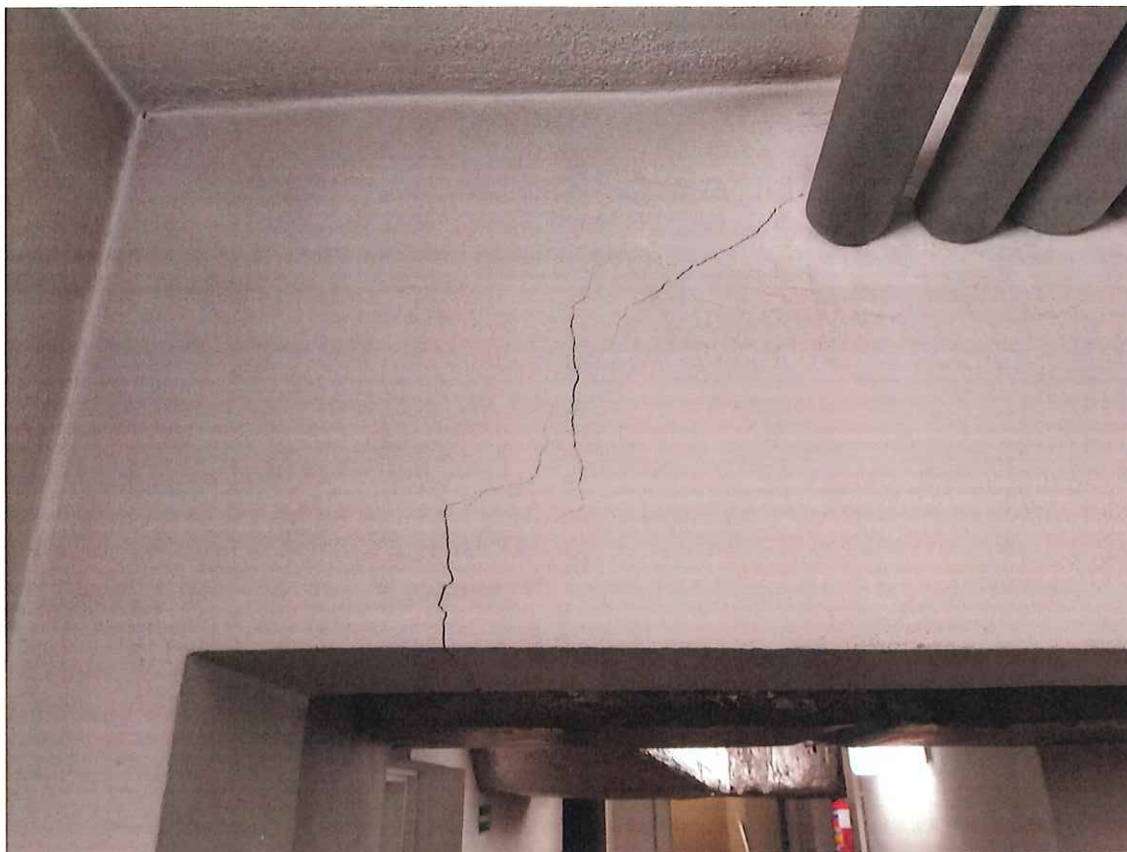
Fot. 27. Zarysowanie nadproża w korytarzu piwnicy (w osi 4)

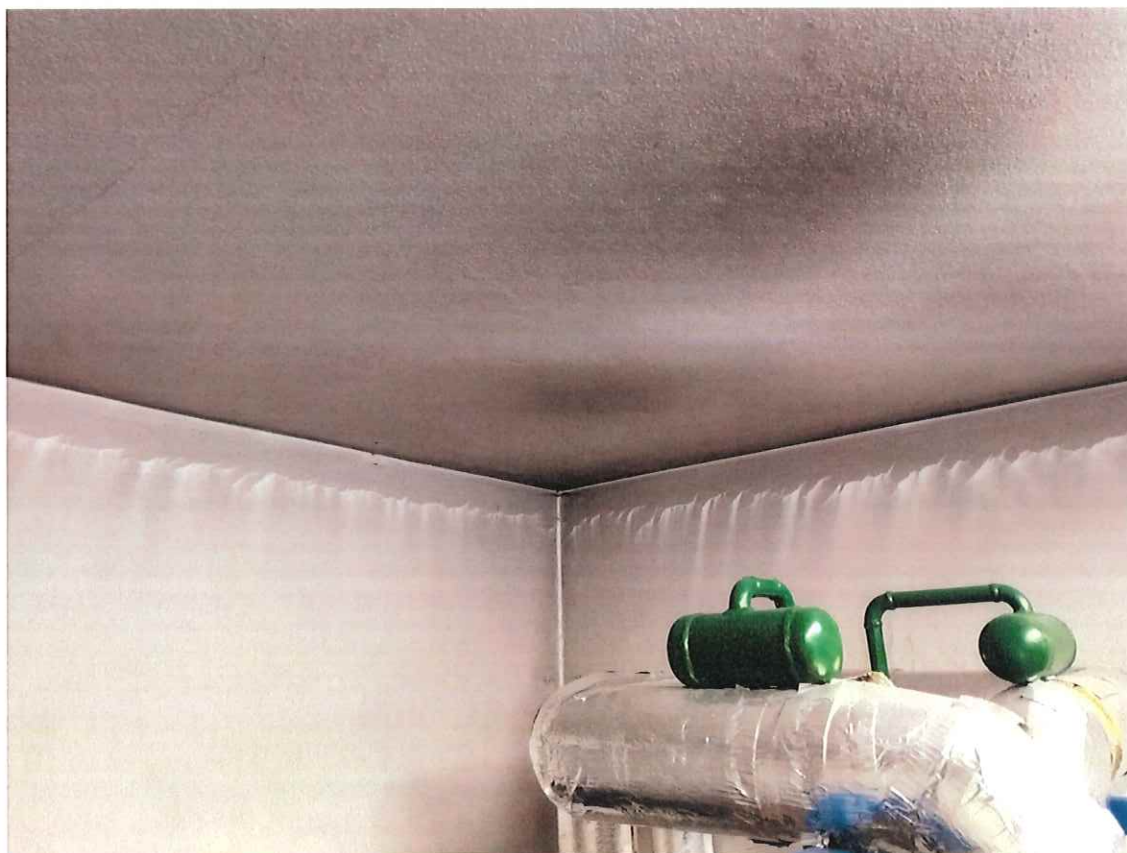
Fot. 28. Zarysowanie poziome na styku ściany piwnicy i wieńca – (pomieszczenie P06)

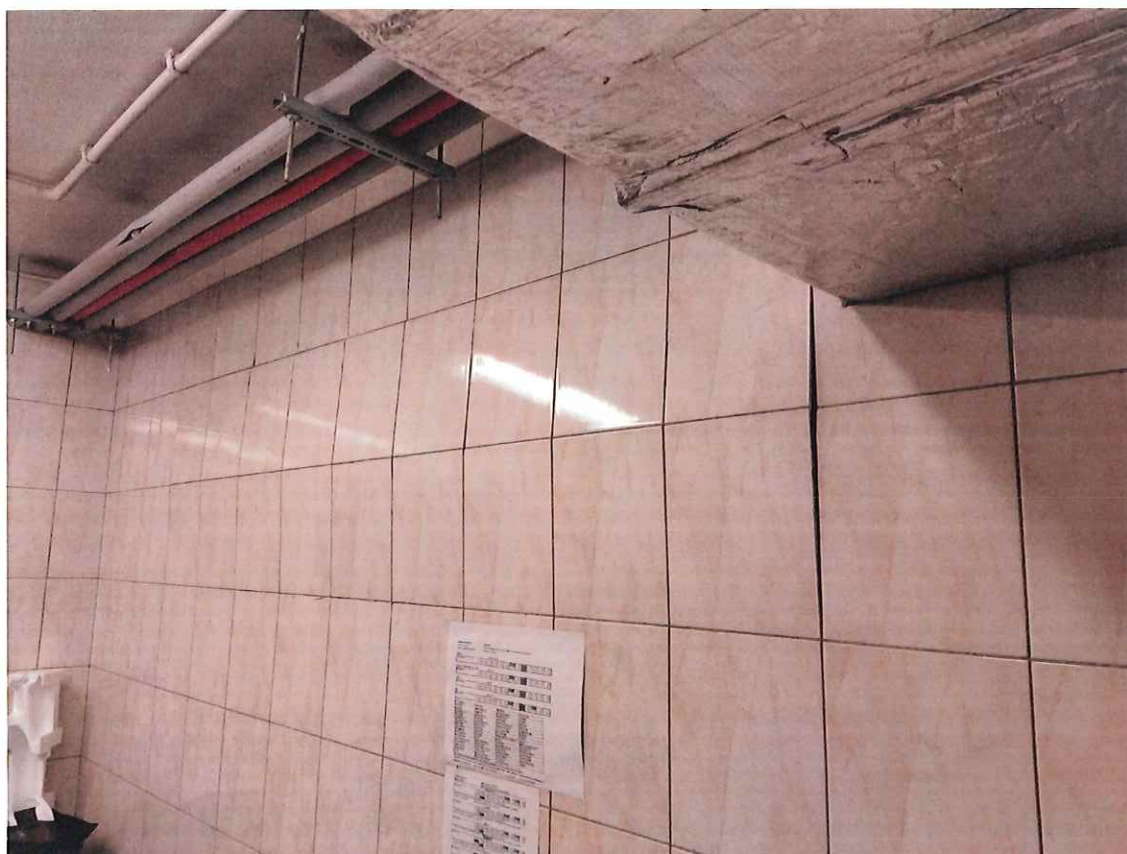
Fot. 29. Odspojenie płytek na ścianie pomieszczenia P09

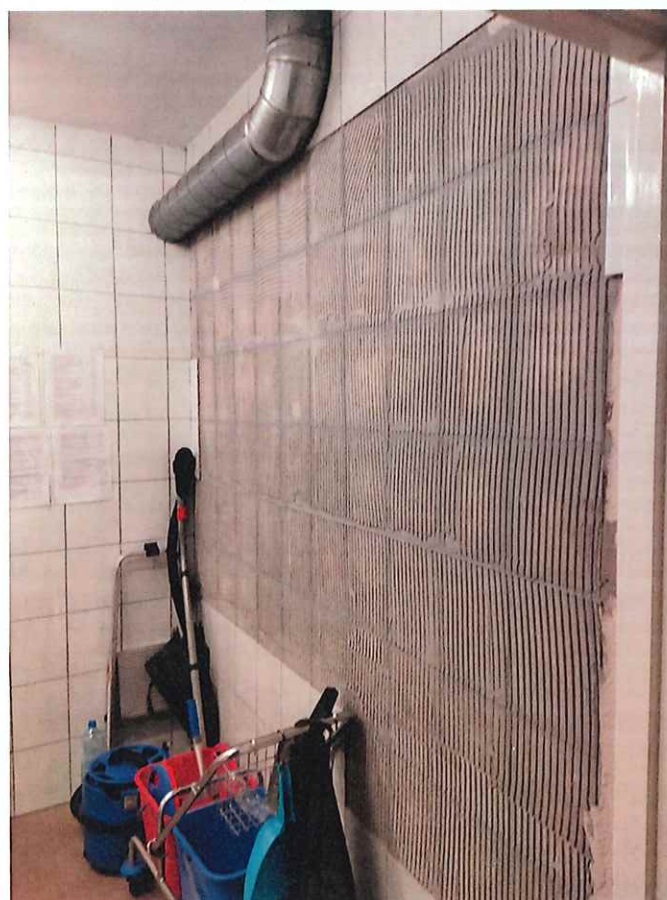
Fot. 30. Odpadnięte płytki na ścianie pomieszczenia P12

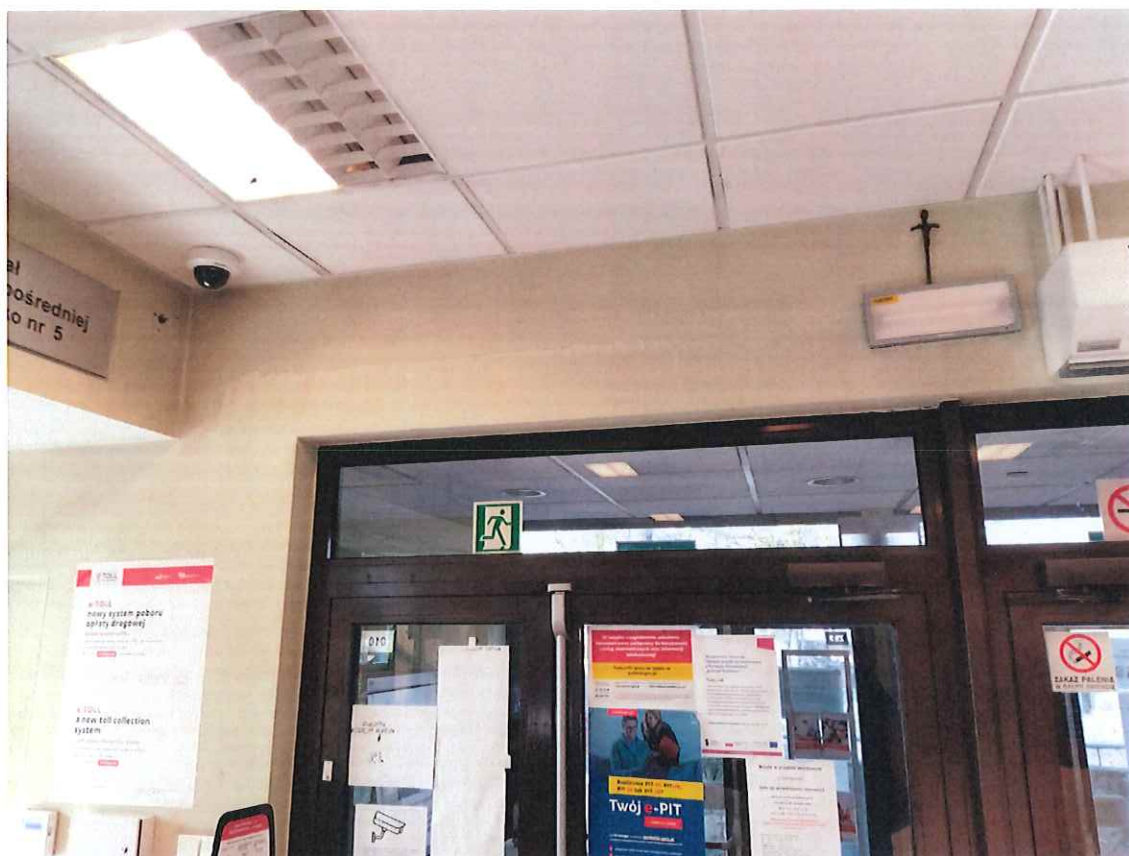
Na wszystkich kondygnacjach nadziemnych budynku zinwentaryzowano zarysowania ścian (Fot. 31 - Fot. 35, Fot. 37- Fot. 47 i Fot. 49 - Fot. 50). Zarysowania mają zróżnicowane kierunki. Najwięcej zarysowań ścian murowych występuje w traktach korytarzowych. Na ścianach tych występują głównie zarysowania poziome. Pojedyncze zarysowania tego typu zinwentaryzowano także na ścianach w innych częściach budynku (Fot. 46 i Fot. 47). Rozwartość zarysowań poziomych na ścianach wynosi od 0,2mm do 4mm. Część zarysowań obejmuje całą grubość ścian – niektóre z tych pęknięć przebiegają w sposób ciągły na długości kilku metrów. Na ścianach występują również zarysowania i odspojenia tynku w strefach bezpośrednio pod stropami. Odspojenia są liczne – fragmenty tynku ze ścian już odpadły lub są słabo związane z podłożem (Fot. 41 – Fot. 45). Fragmenty tynku,

Fot. 31. Zarysowanie poziome nad drzwiami wejścia głównego do budynku - widok z sali obsługi

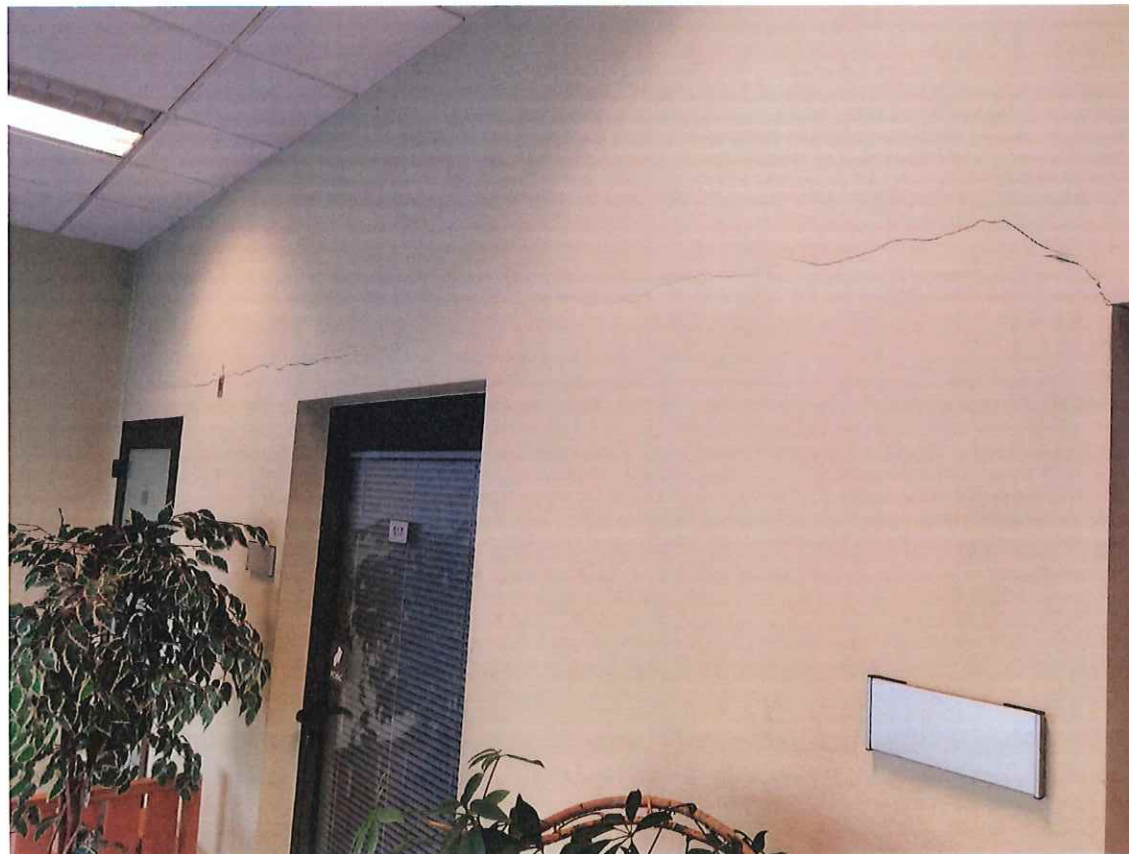
Fot. 32. Zarysowanie poziome nad drzwiami do pomieszczeń P015,P017 oraz korytarza P018 (parter)

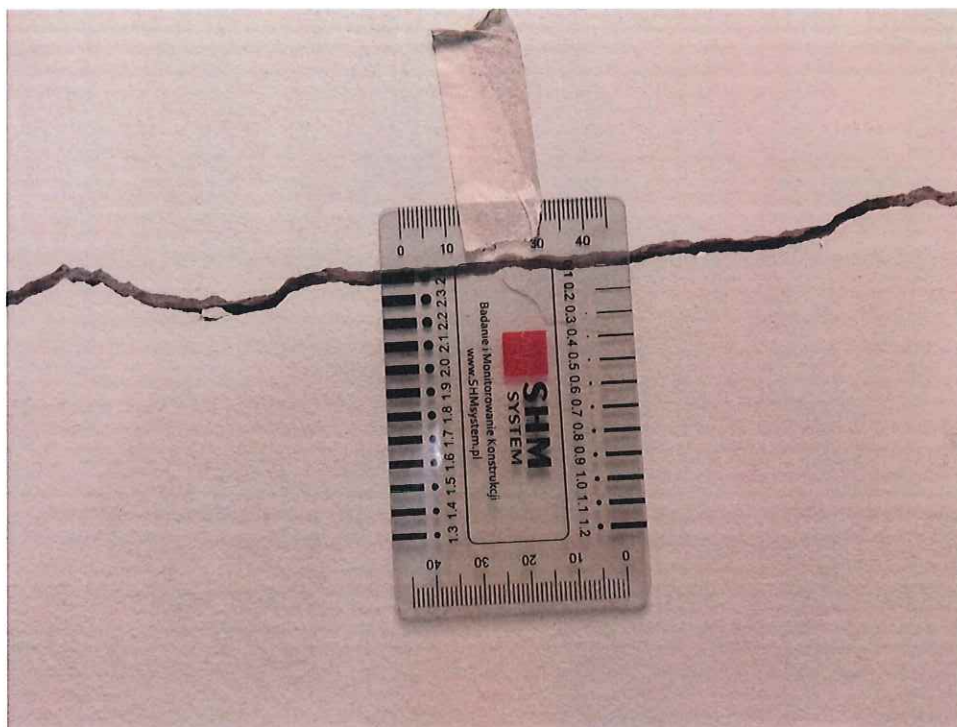
Fot. 33. Pomiar szerokości rozwarcia rysy (2,4 mm) na ścianie pomieszczenia P017

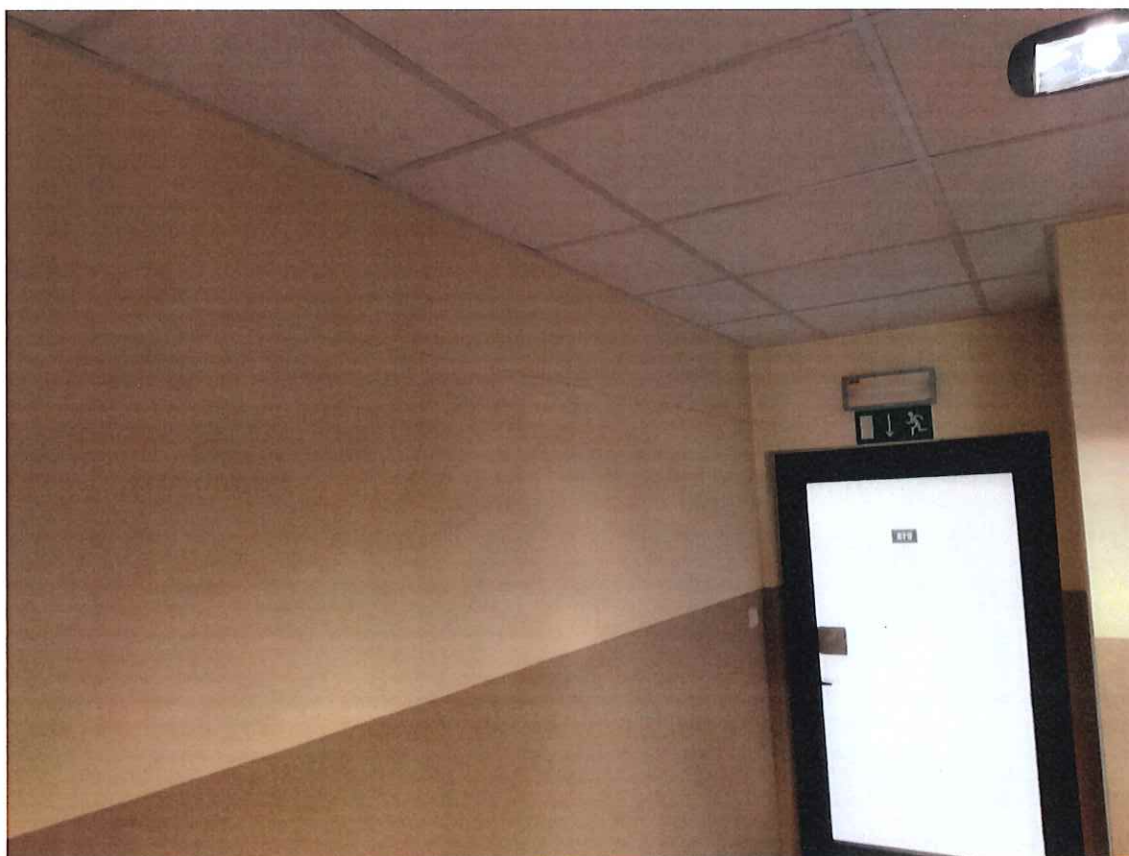
Fot. 34. Zarysowanie ściany korytarza P018 – rozwartość rysy 2,2mm

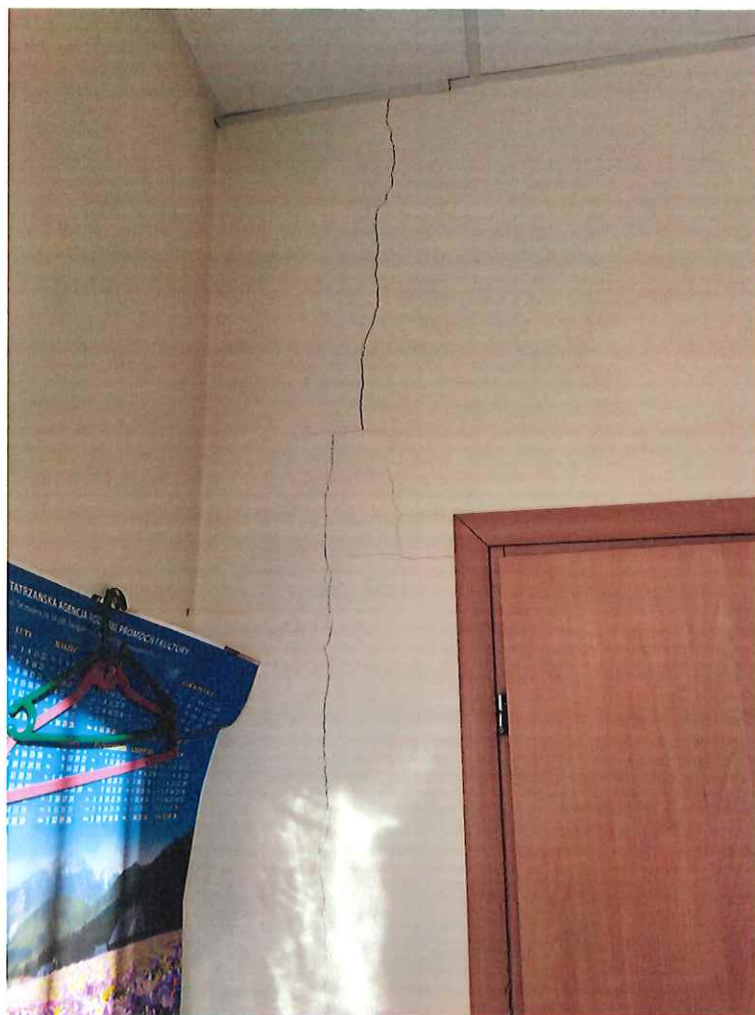
Fot. 35. Zarysowanie ściany w pomieszczeniu P004 (rozwartość rysy 1,2mm)

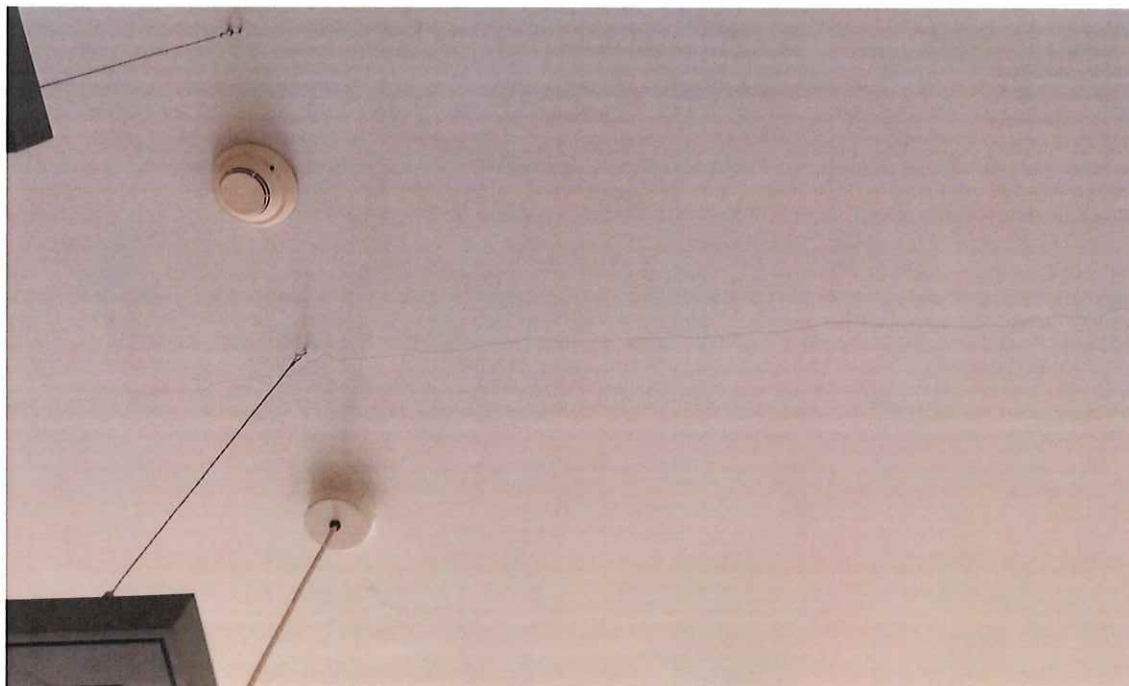
Fot. 36. Zarysowanie stropu w pomieszczeniu P023

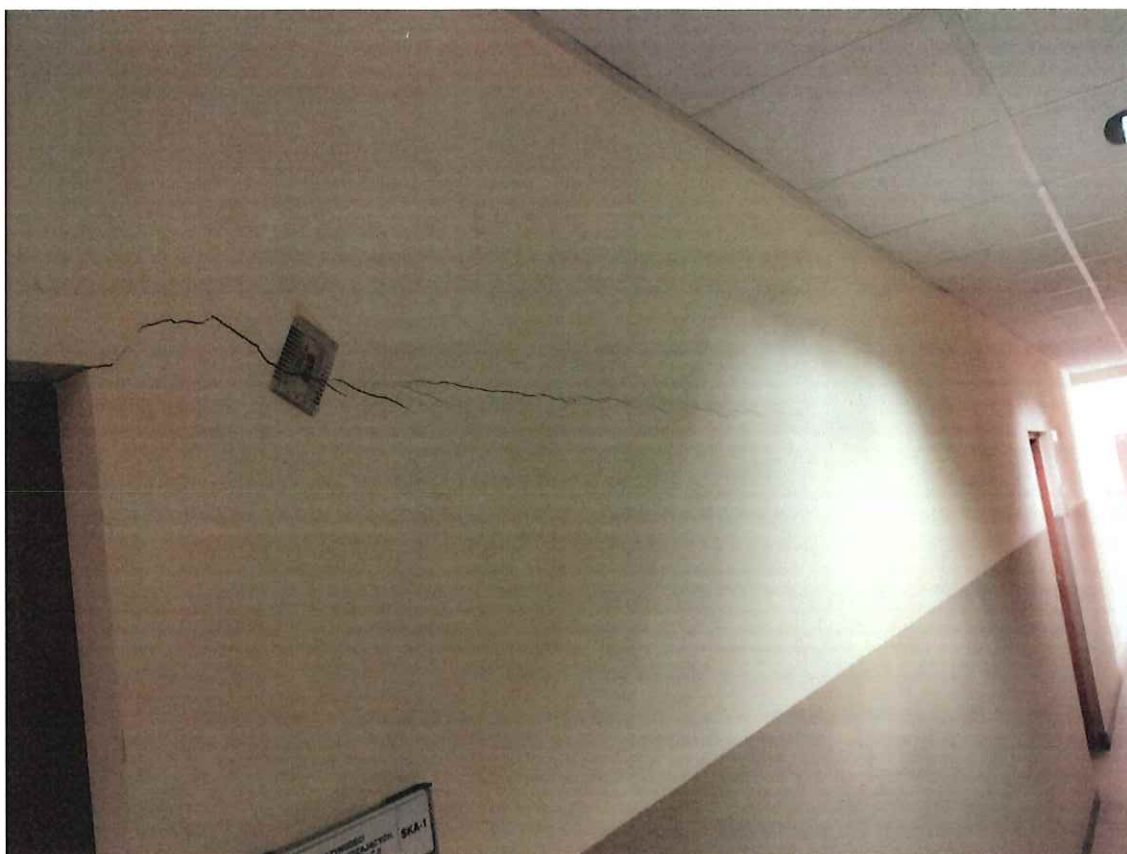
Fot. 37. Zarysowanie ściany przy drzwiach pomieszczenia P113 (rozwartość rysy 1,5mm)

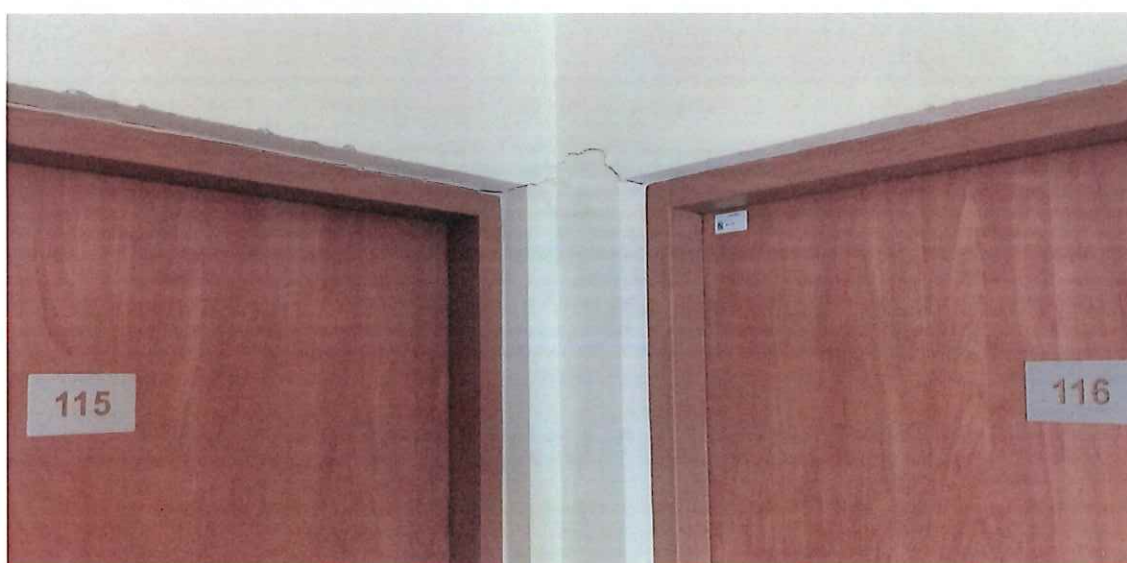
Fot. 38. Zarysowanie ściany pomiędzy pomieszczeniami P115 i P116

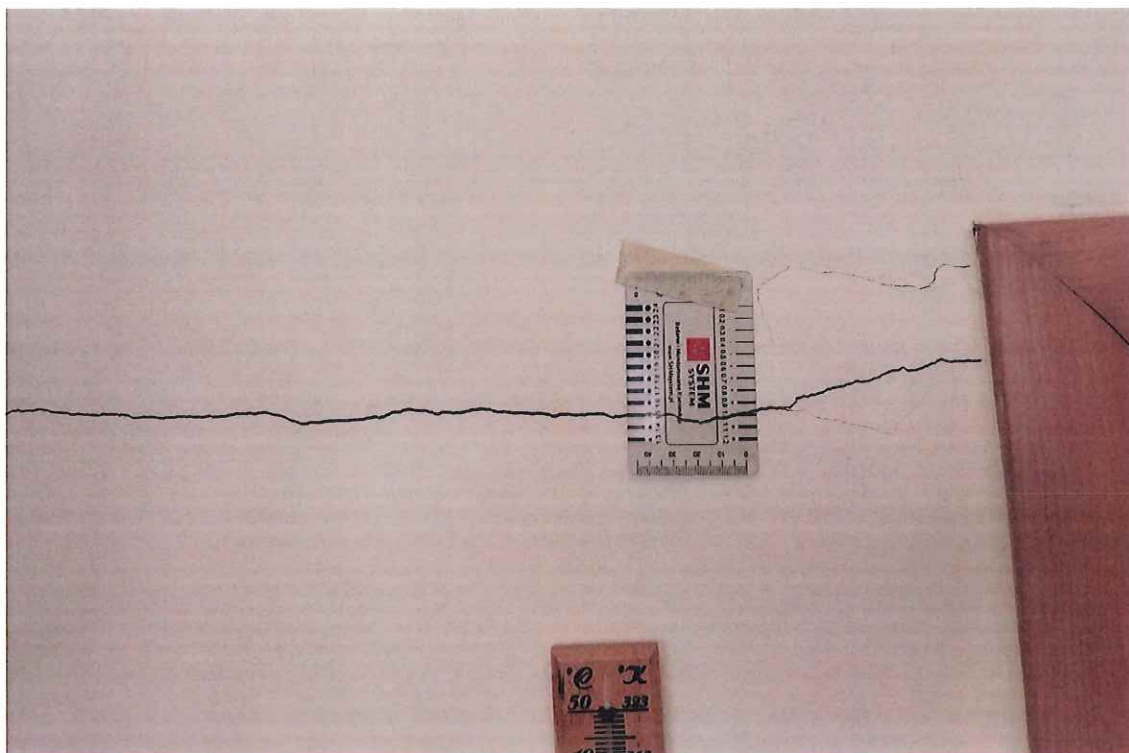
Fot. 39. Zarysowanie ściany w pomieszczeniu P115 (rysa 1.5 mm)

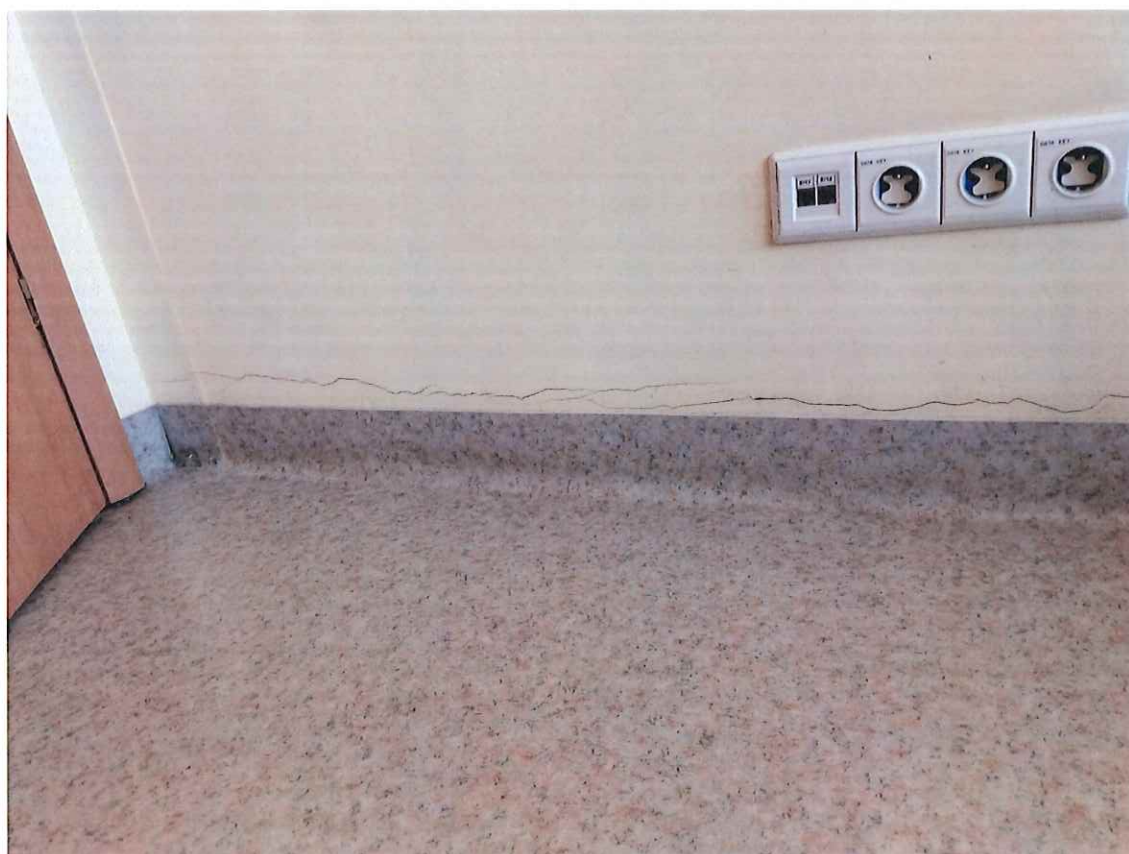
Fot. 40. Zarysowanie w dolnej części ściany w pomieszczeniu P116 ( szerokość rozwarcia rysy 0.6 mm)

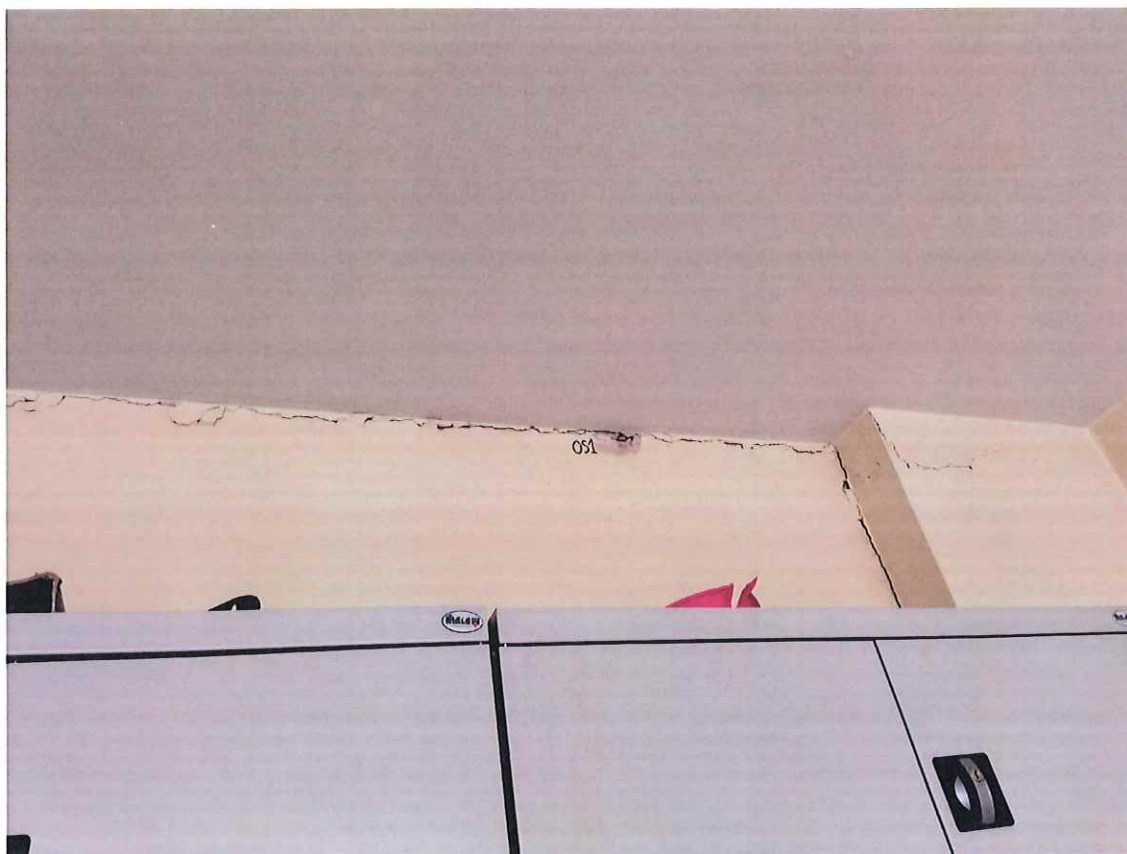
Fot. 41. Odkrywka OS1 oraz zarysowanie ściany w pomieszczeniu P120

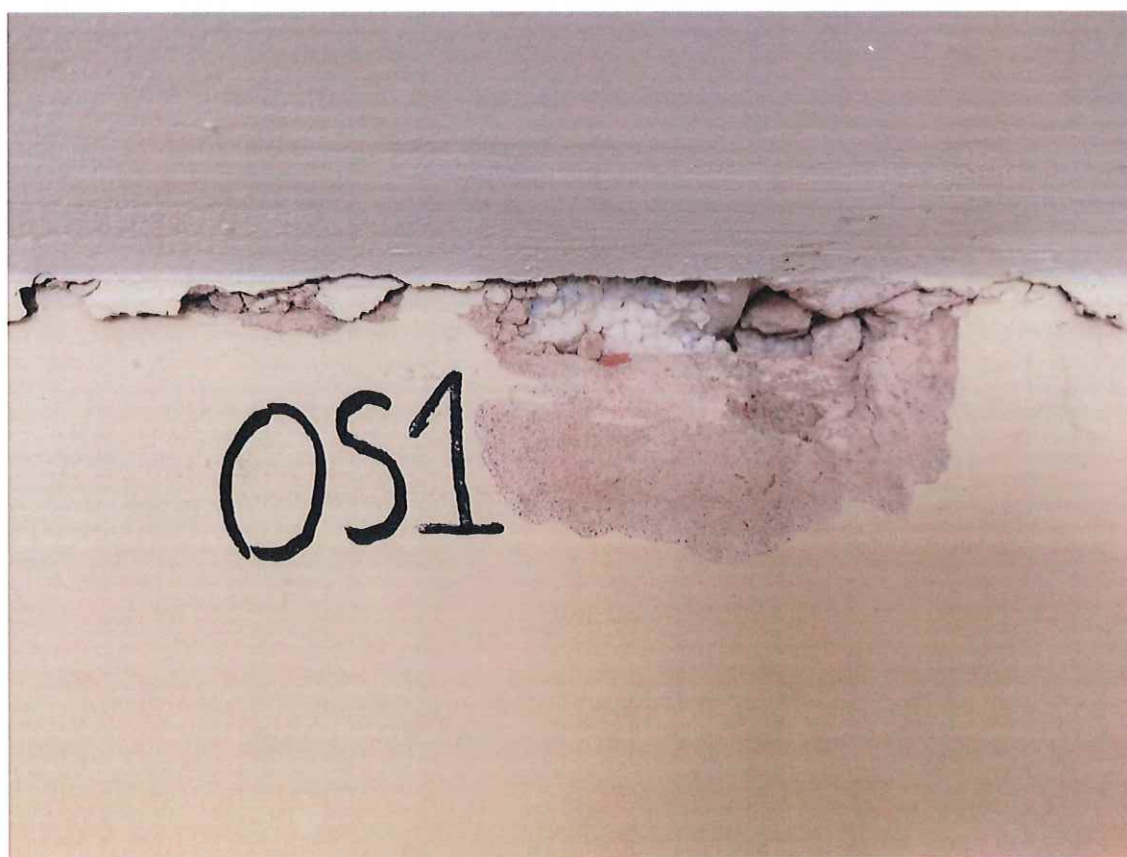
Fot. 42. Odkrywka OS1 w pomieszczeniu P120 - szczegół

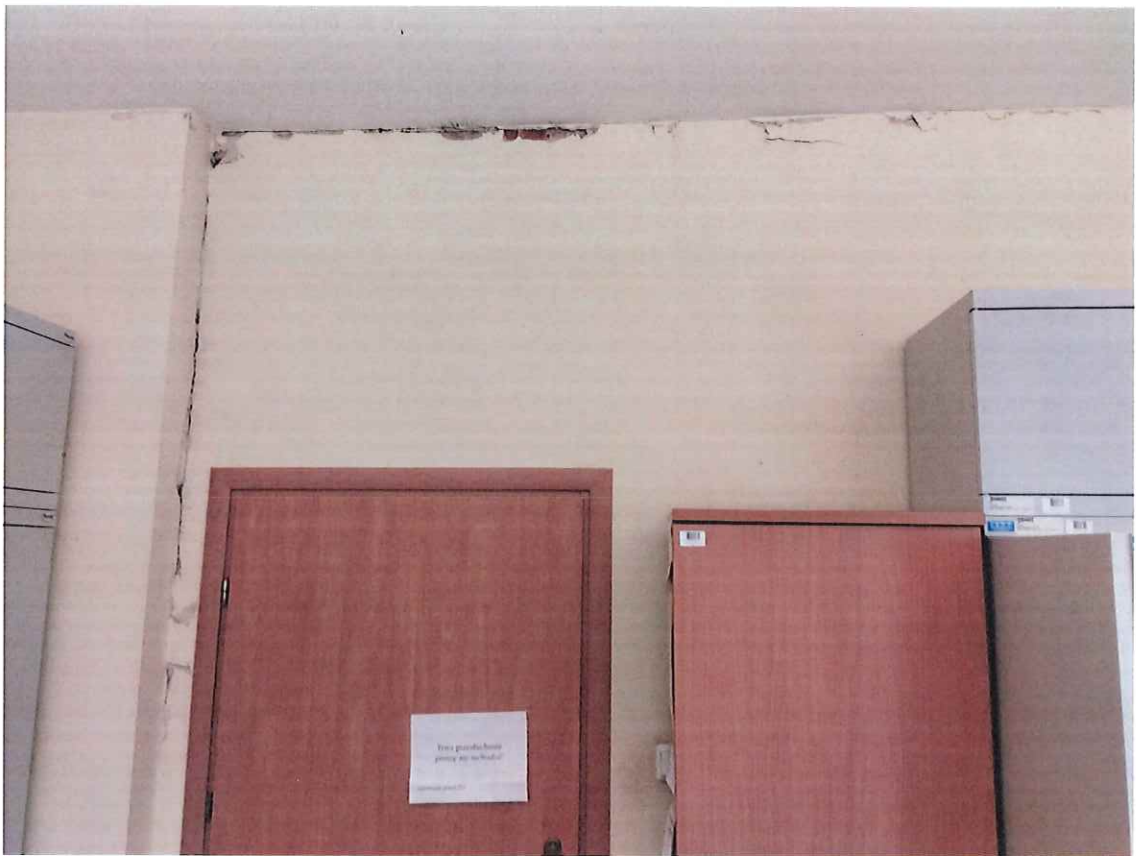
Fot. 43. Zarysowanie ściany w pomieszczeniu P222

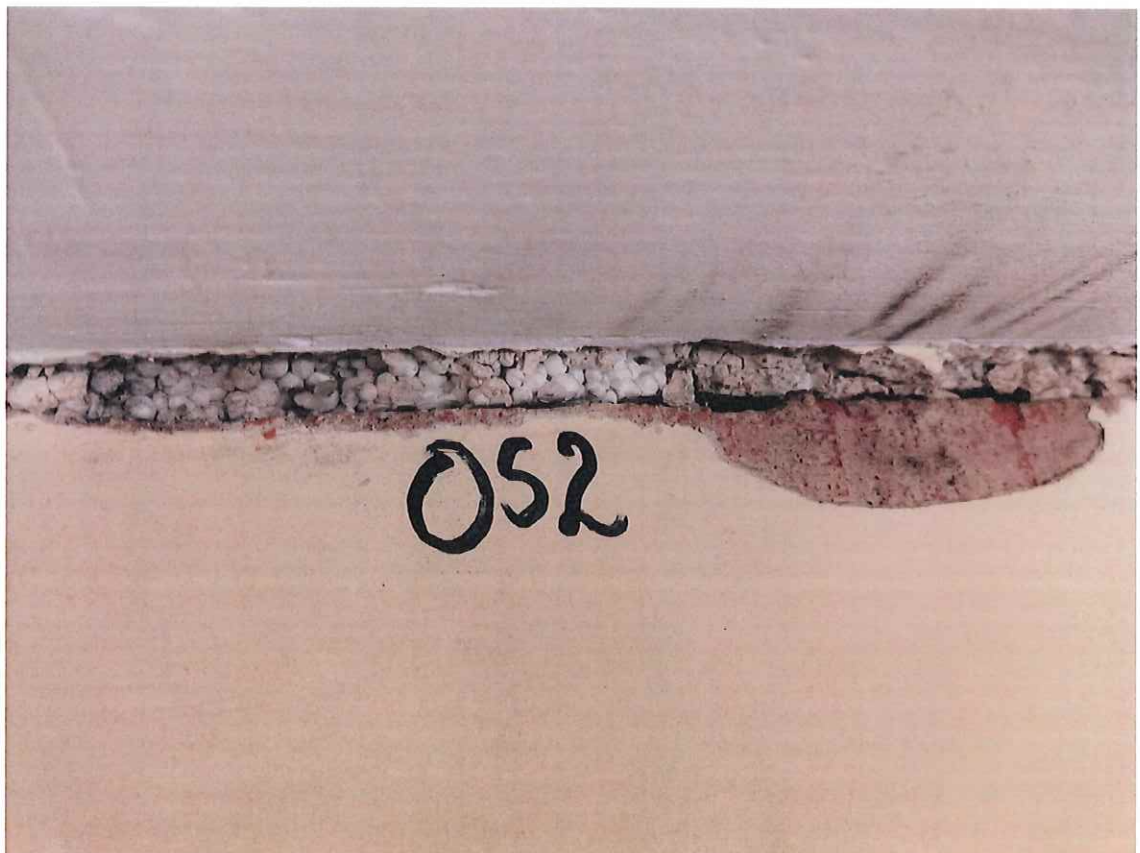
Fot. 44. Odkrywka OS2 w pomieszczeniu P222

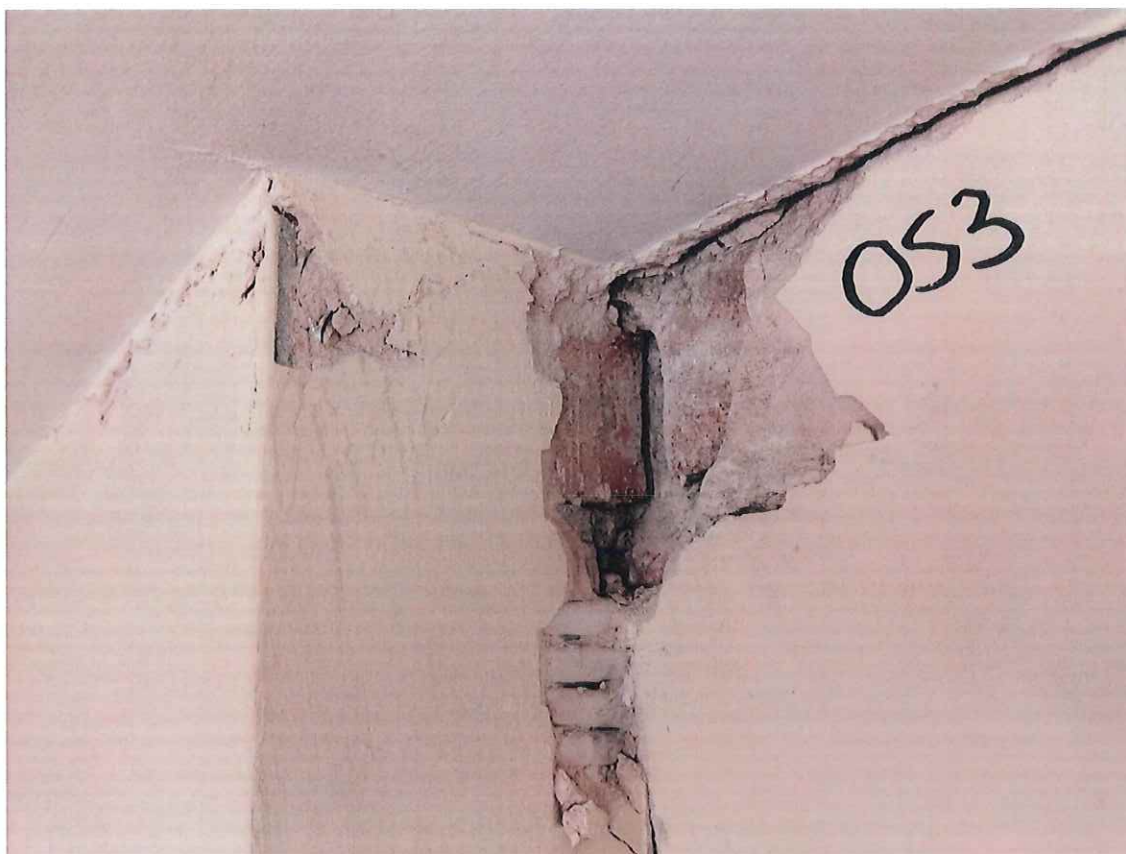
Fot. 45. Odkrywka OS3 w pomieszczeniu P222

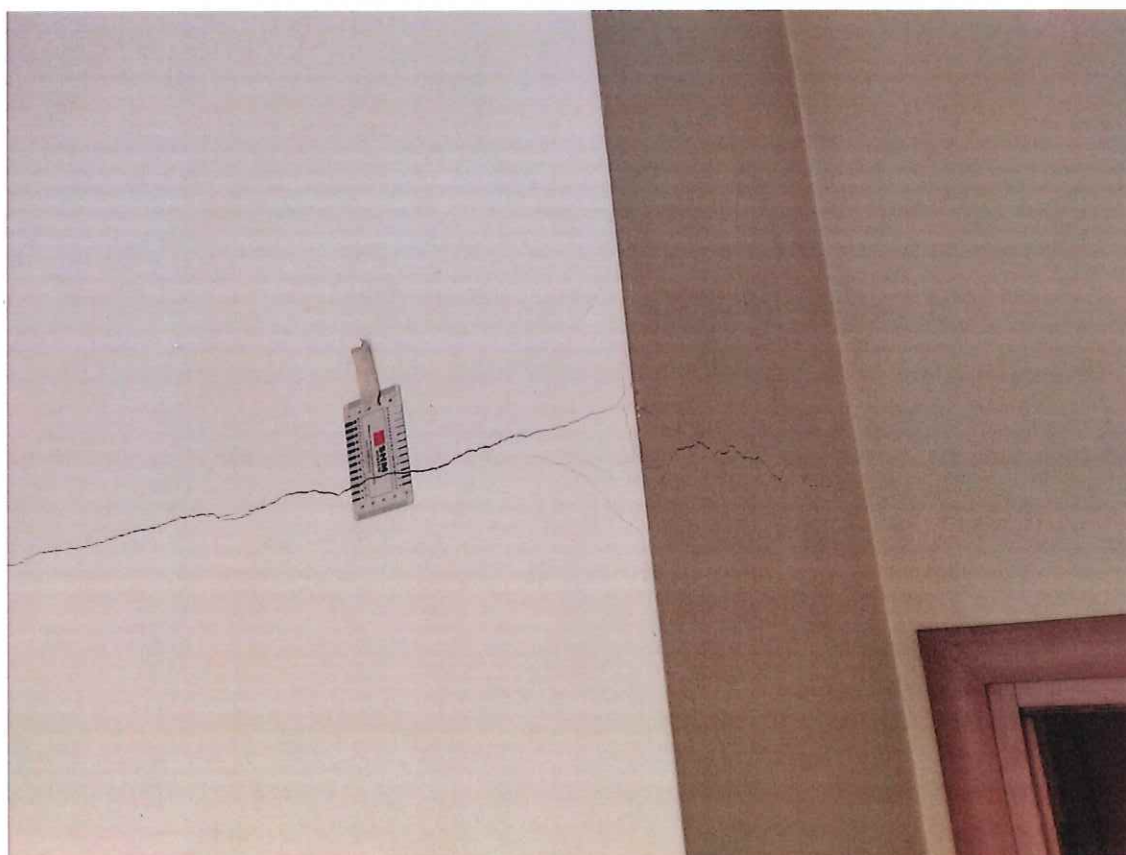
Fot. 46. Zarysowanie ściany w pomieszczeniu P202 (rysa 1,5 mm)

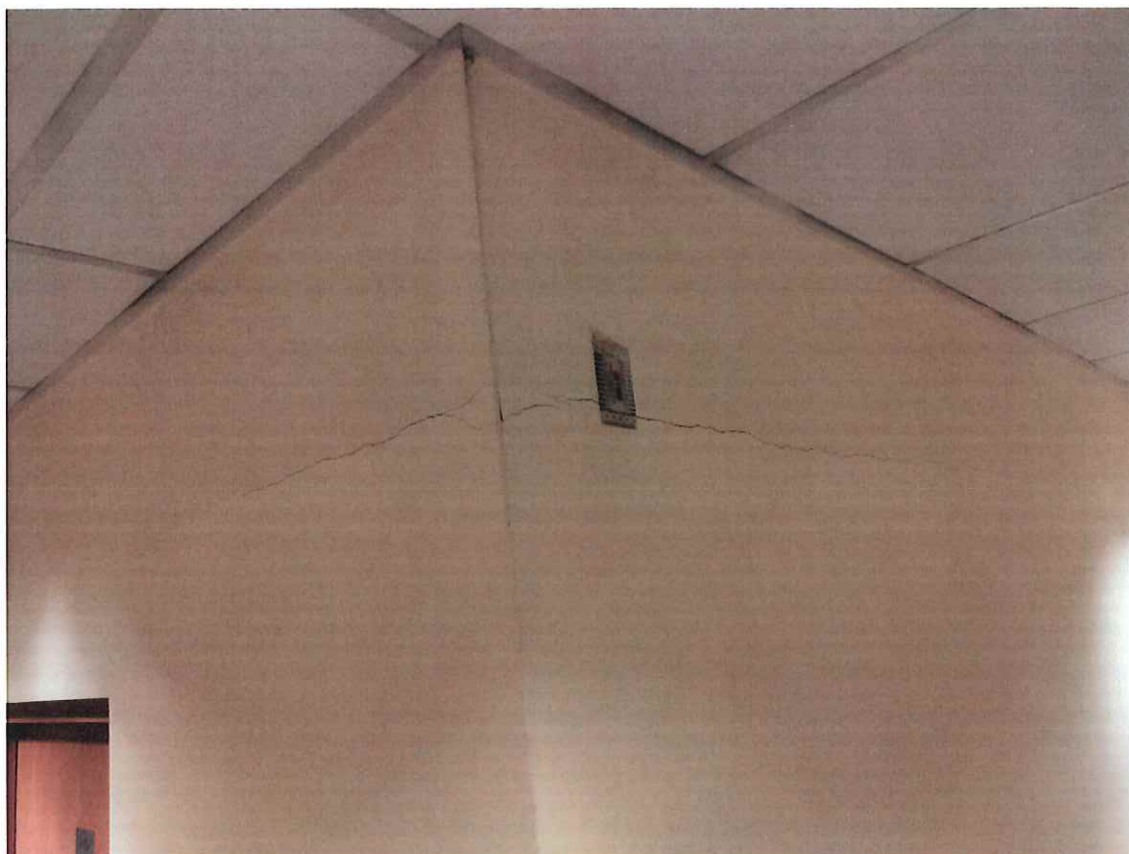
Fot. 47. Zarysowanie ścian pomieszczenia P212 od strony korytarza (rysa 1,3 mm)

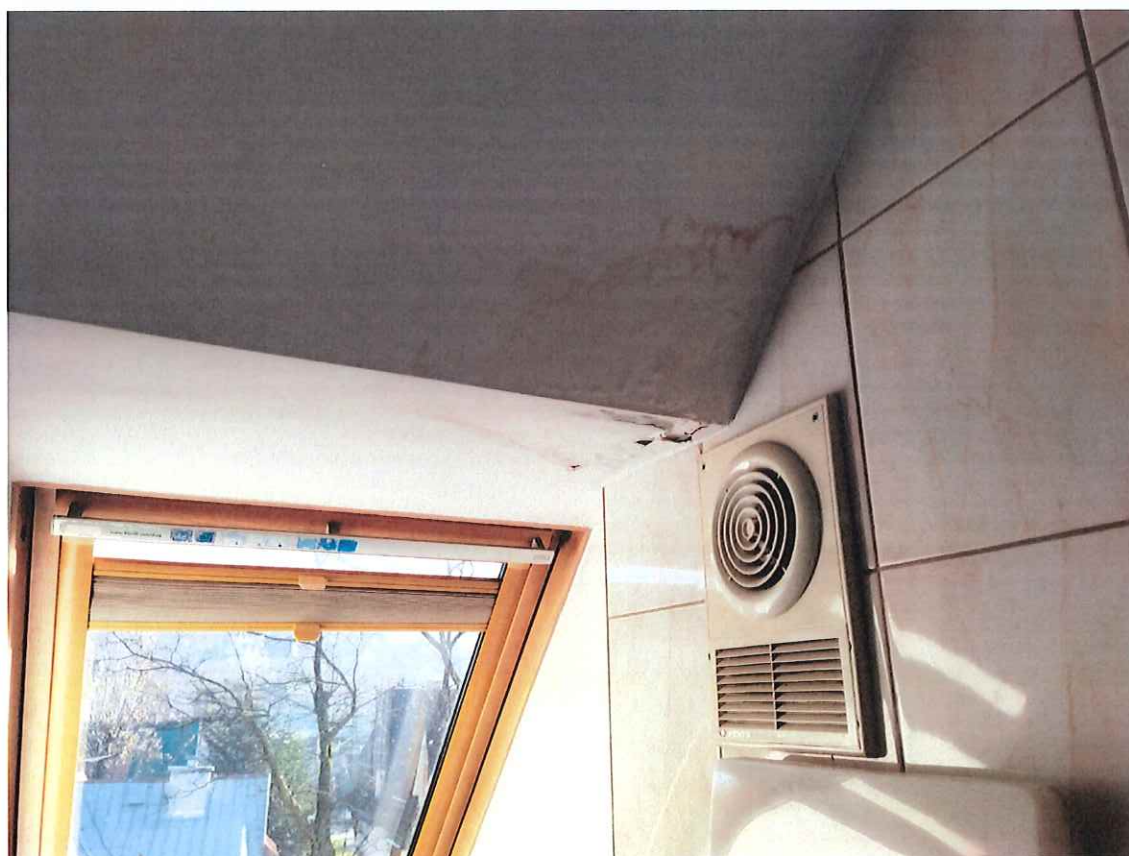
Fot. 48. Zawilgocenie zabudowy G-K w łazience apartamentu A1

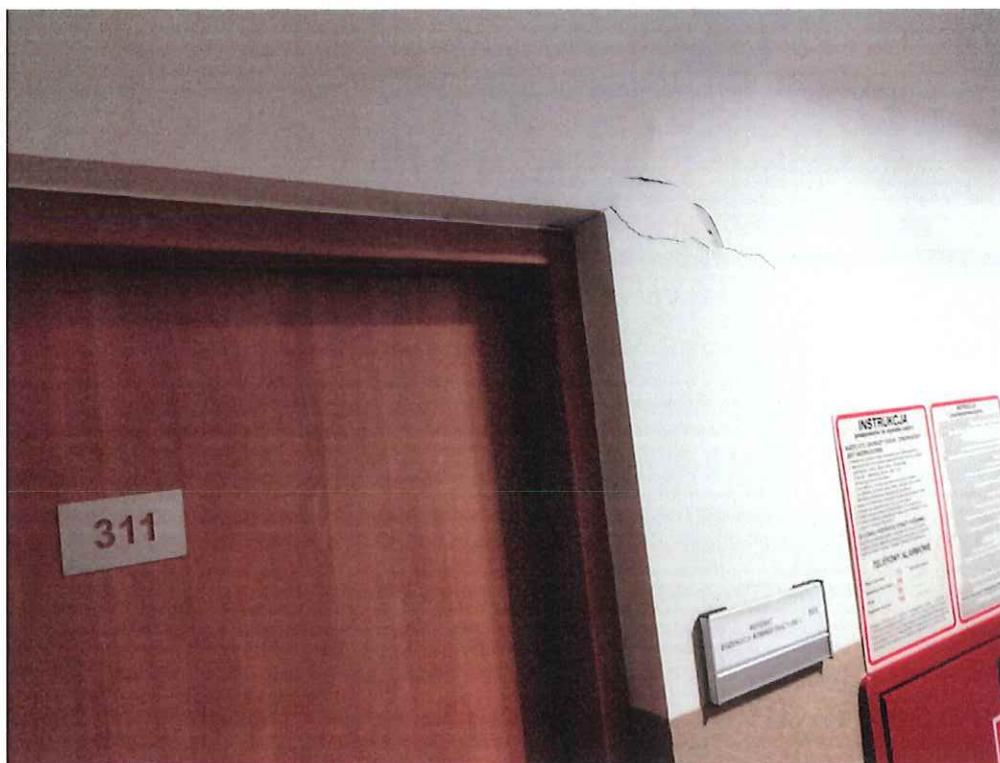
Fot. 49. Zarysowanie przy drzwiach pomieszczenia P311
