## **Ekspertyza techniczna**

### **OCENA AKTUALNEGO STANU TECHNICZNEGO BUDYNKU URZĘDU SKARBOWEGO W ZAKOPANEM PRZY UL. SZYMONY 14 Z OKREŚLENIEM PRZYCZYN POWSTANIA USZKODZEŃ BUDYNKU ORAZ WSKAZANIEM ROZWIĄZAŃ PROJEKTOWYCH SŁUŻĄCYCH ICH WYELIMINOWANIU**

Izba Administracji Skarbowej w Krakowie  
ul. Wiślna 7  
31-007 Kraków

Kraków / Zakopane, listopad - grudzień 2021 roku

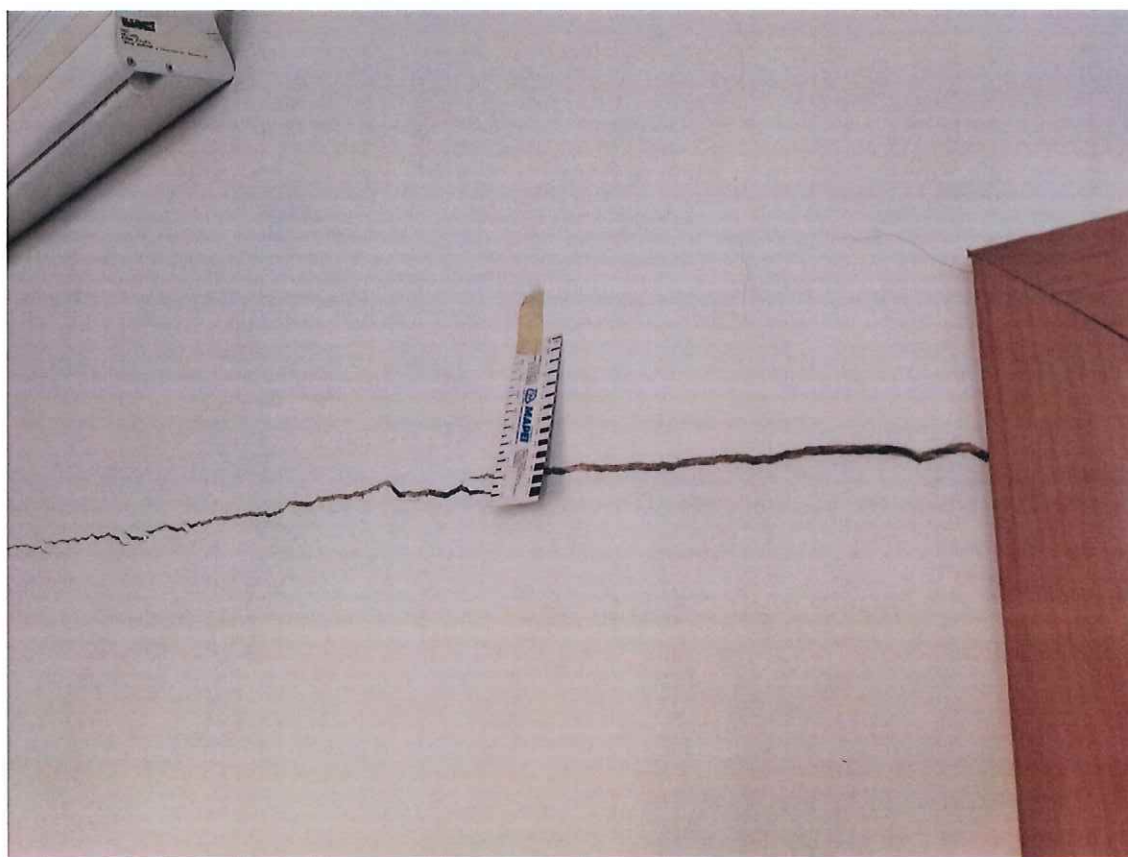
Na wszystkich kondygnacjach nadziemnych budynku zinwentaryzowano zarysowania ścian (Fot. 31 - Fot. 35, Fot. 37- Fot. 47 i Fot. 49 - Fot. 50). Zarysowania mają zróżnicowane kierunki. Najwięcej zarysowań ścian murowych występuje w traktach korytarzowych. Na ścianach tych występują głównie zarysowania poziome. Pojedyncze zarysowania tego typu zinwentaryzowano także na ścianach w innych częściach budynku (Fot. 46 i Fot. 47). Rozwartość zarysowań poziomych na ścianach wynosi od 0,2mm do 4mm. Część zarysowań obejmuje całą grubość ścian – niektóre z tych pęknięć przebiegają w sposób ciągły na długości kilku metrów. Na ścianach występują również zarysowania i odspojenia tynku w strefach bezpośrednio pod stropami. Odspojenia są liczne – fragmenty tynku ze ścian już odpadły lub są słabo związane z podłożem (Fot. 41 – Fot. 45). Fragmenty tynku,

Fot. 50. Zarysowanie przy drzwiach pomieszczenia P305 (rysa 4.0 mm)

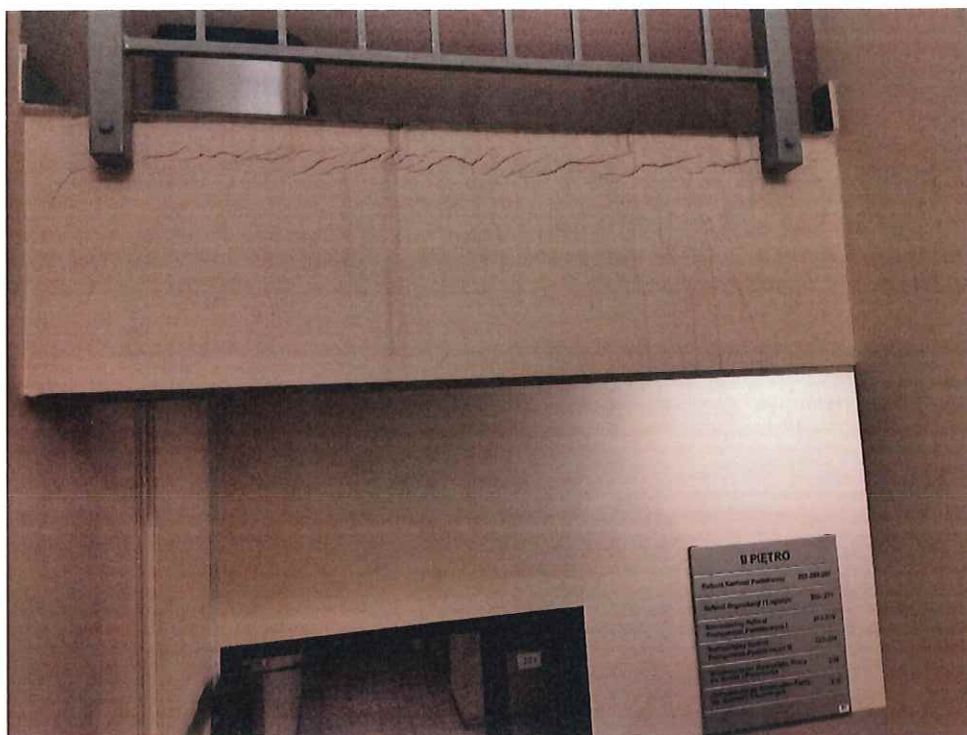
Fot. 51. Zarysowanie – rozwarstwienie na styku warstw stropowych

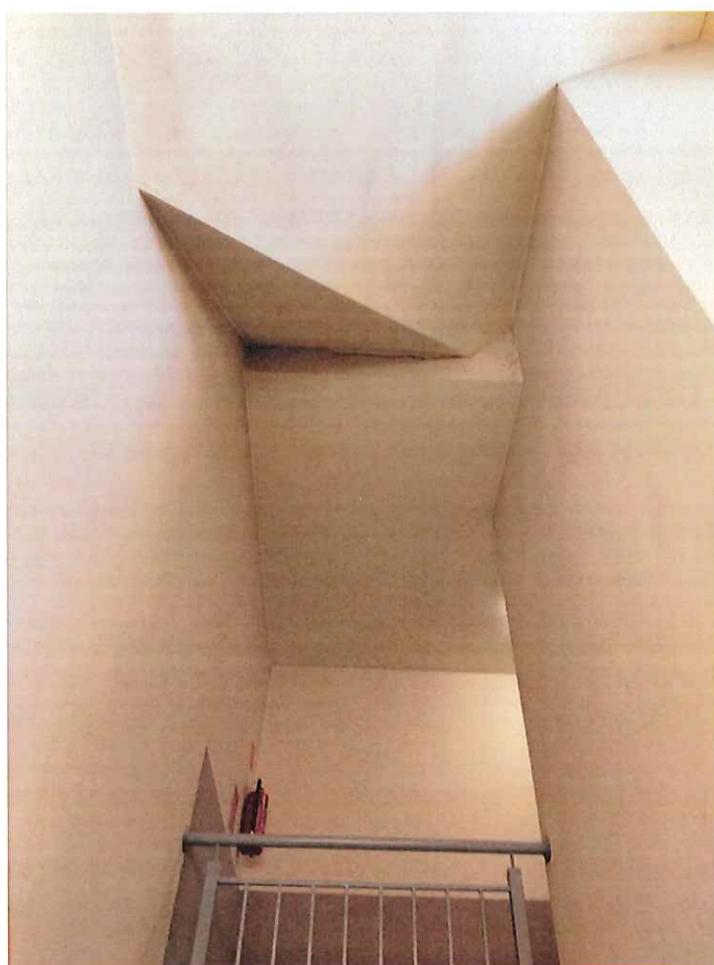
Fot. 52. Zarysowanie zabudowy z płyt G-K nad klatka schodową

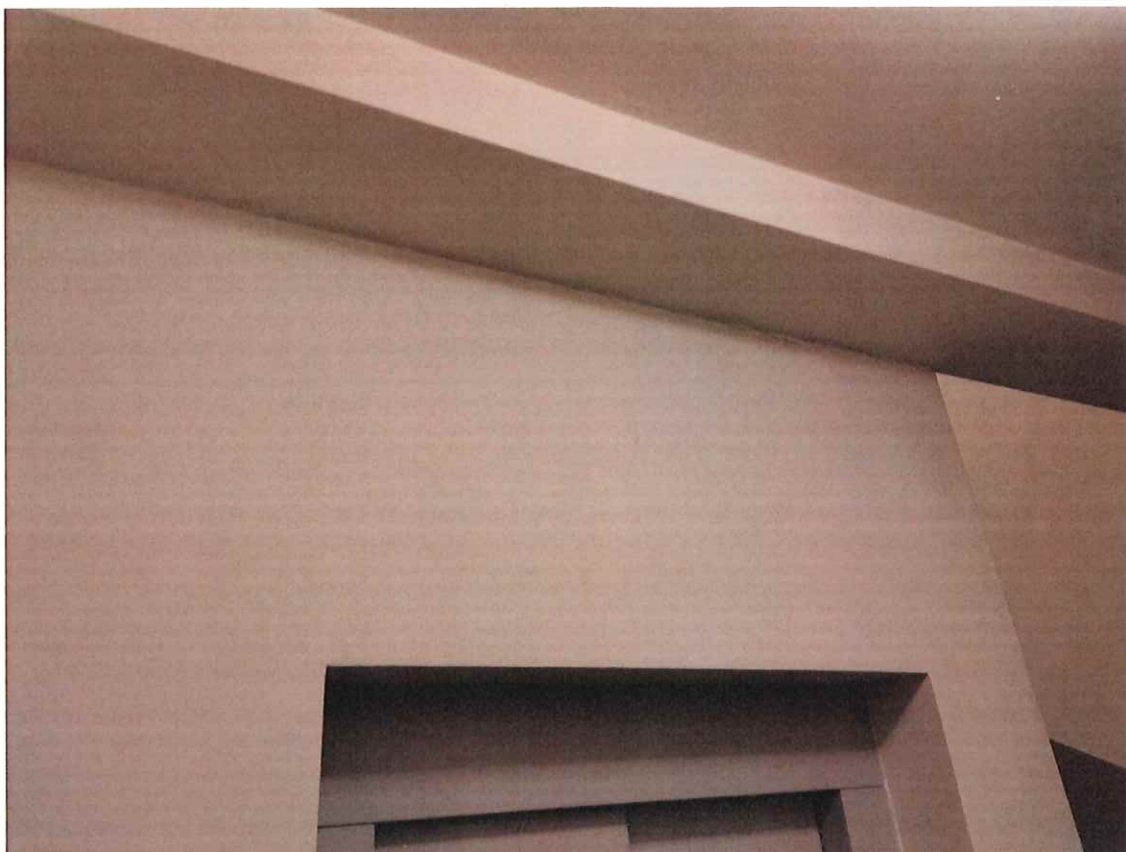
Fot. 53. Zarysowanie nad drzwiami szybu windowego – II piętro

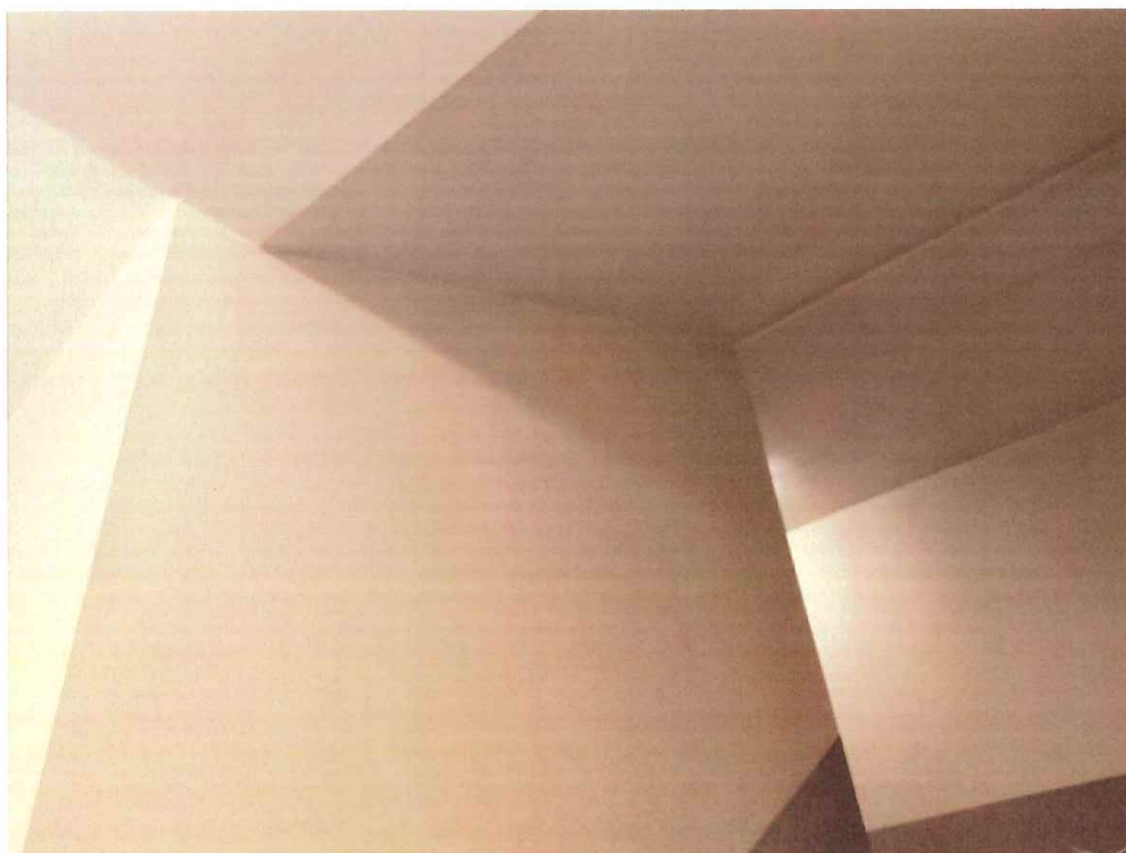
Fot. 54. Zarysowanie na styku biegu schodowego i ściany – II piętro

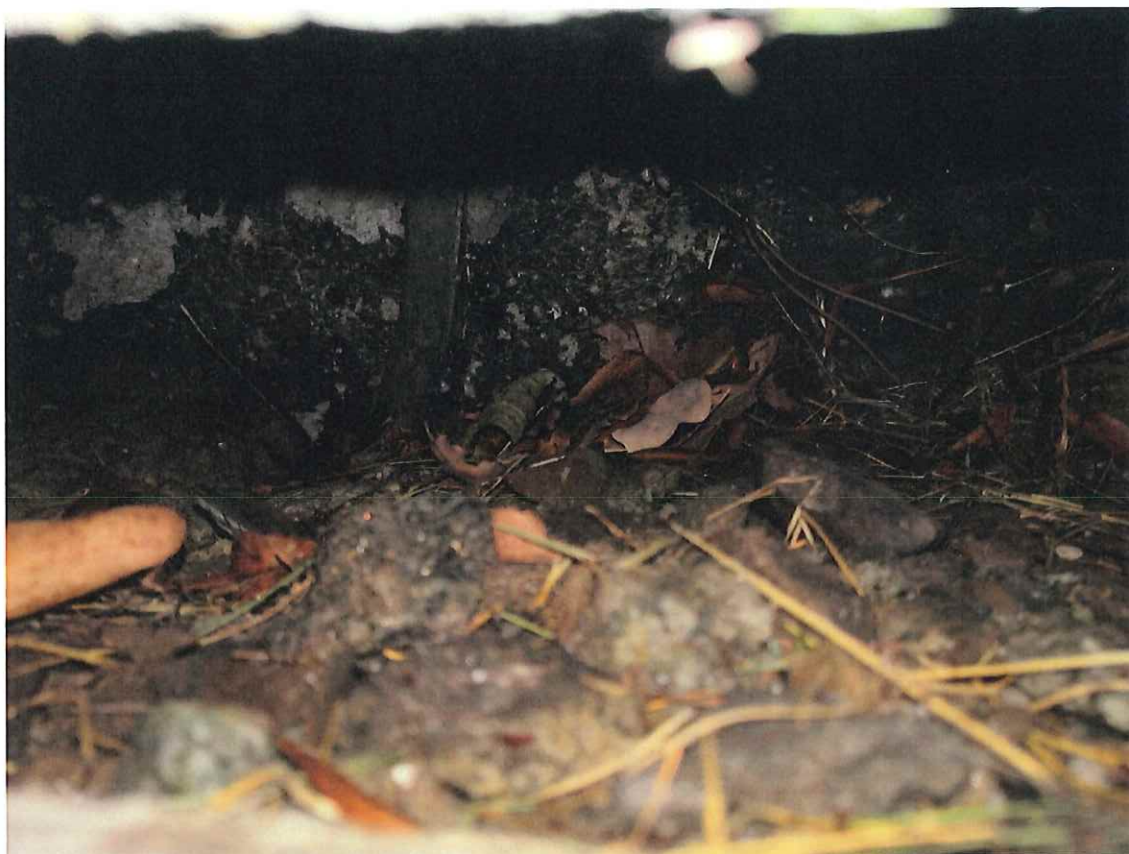
Fot. 55. Brak izolacji termicznej ściany piwnicy, nieszczelna izolacja przeciwwilgociowa

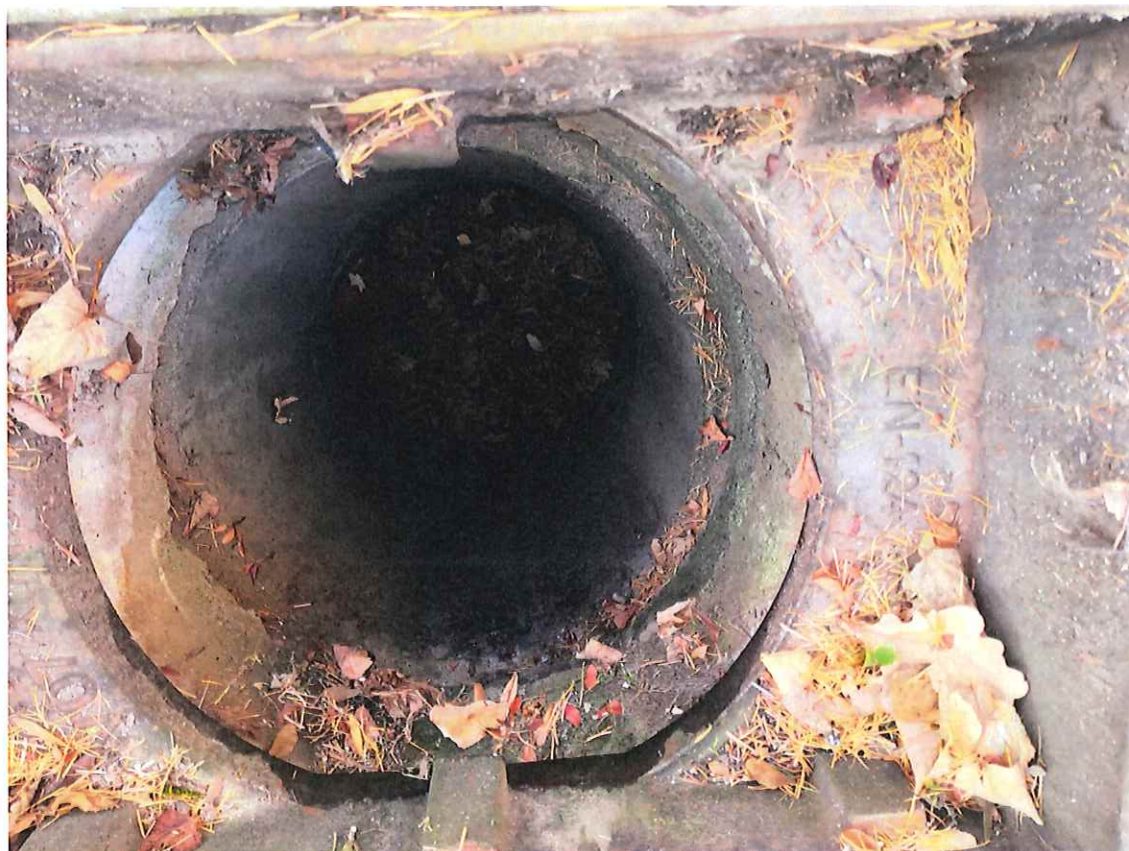
Fot. 56. Zanieczyszczona warstwą liści i błota studzienka kanalizacji deszczowej
