EKSPERTYZA STANU TECHNICZNEGO

**TEMAT: PROJEKT BUDOWLANY DLA TERMOMODERNIZACJI W
BUDYNKU URZĘDU SKARBOWEGO W CHRZANOWIE**

LOKALIZACJA: Urząd Skarbowy w Chrzanowie
ul. Garncarska 9
32-500 Chrzanów
dz. nr 1156/53

Październik 2016

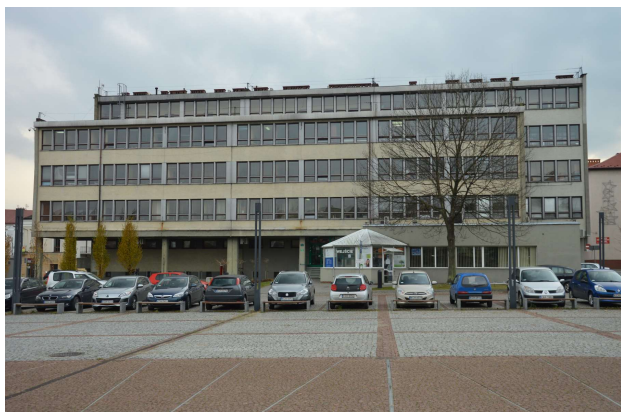
fot. 1| Widok elewacji północnej

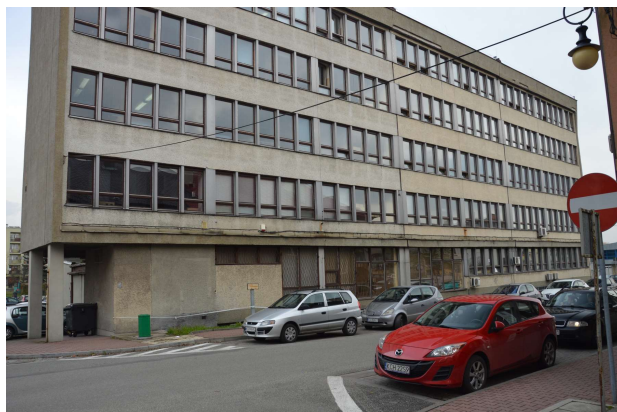
fot. 2| Widok elewacji południowej

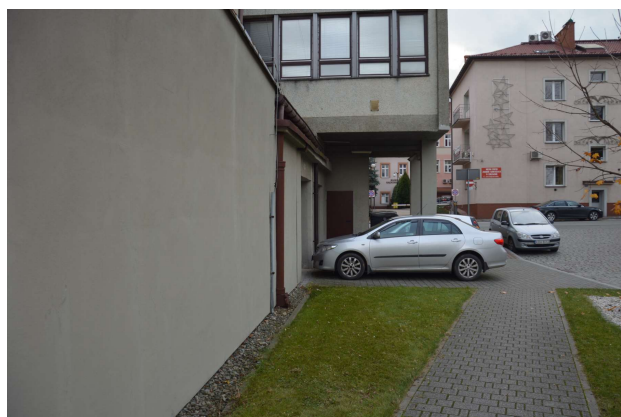
fot. 3| Drzwi przeznaczone do przesunięcia

- Budynek nadaje się dalszego użytkowania.
- Projektuje się docieplenie elewacji zgodnie z przeprowadzonym audytem
- Brakujące ubytki w tynkach uzupełnić
- Parapety o nienormatywnej wysokości nadmurować do wymaganej wysokości $h=85\text{cm}$
- Stolarkę okienną wymienić na nową o współczynniku przenikania $U=0.9\text{W/mK}$
- Projektowane przesunięcie drzwi do piwnicy nie naruszy konstrukcji budynku.

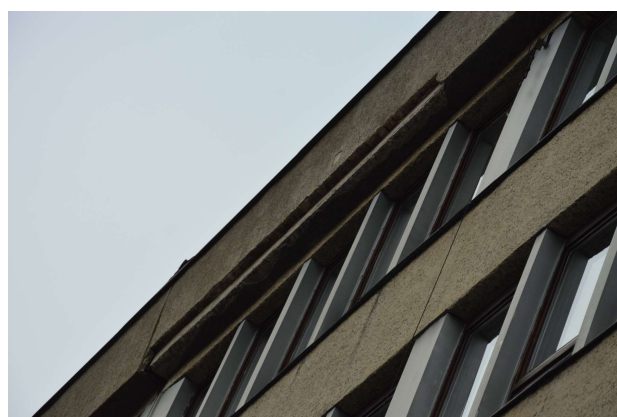
Elewacje budynku – w dobrym stanie technicznym – elewacja nieocieplona, częściowo widoczne ubytki w tynku.

fot. 4| Ubytki w tynku na elewacji południowej

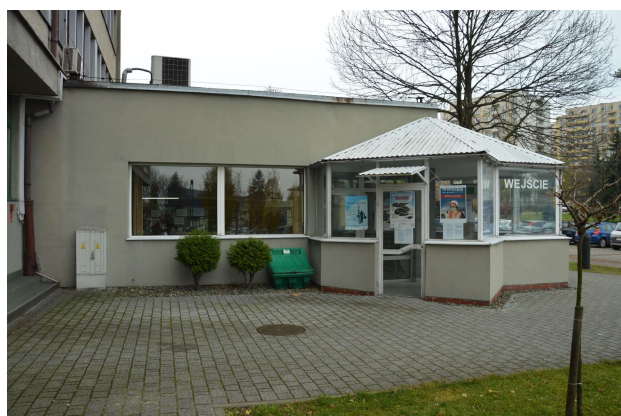
fot. 5| Strefa wejściowa

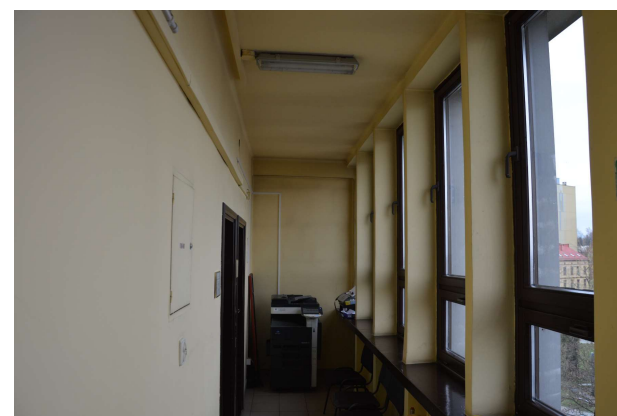
fot. 6| Korytarz
