## **Ekspertyza techniczna**

### **OCENA AKTUALNEGO STANU TECHNICZNEGO BUDYNKU URZĘDU SKARBOWEGO W ZAKOPANEM PRZY UL. SZYMONY 14 Z OKREŚLENIEM PRZYCZYN POWSTANIA USZKODZEŃ BUDYNKU ORAZ WSKAZANIEM ROZWIĄZAŃ PROJEKTOWYCH SŁUŻĄCYCH ICH WYELIMINOWANIU**

Izba Administracji Skarbowej w Krakowie  
ul. Wiślna 7  
31-007 Kraków

Kraków / Zakopane, listopad - grudzień 2021 roku

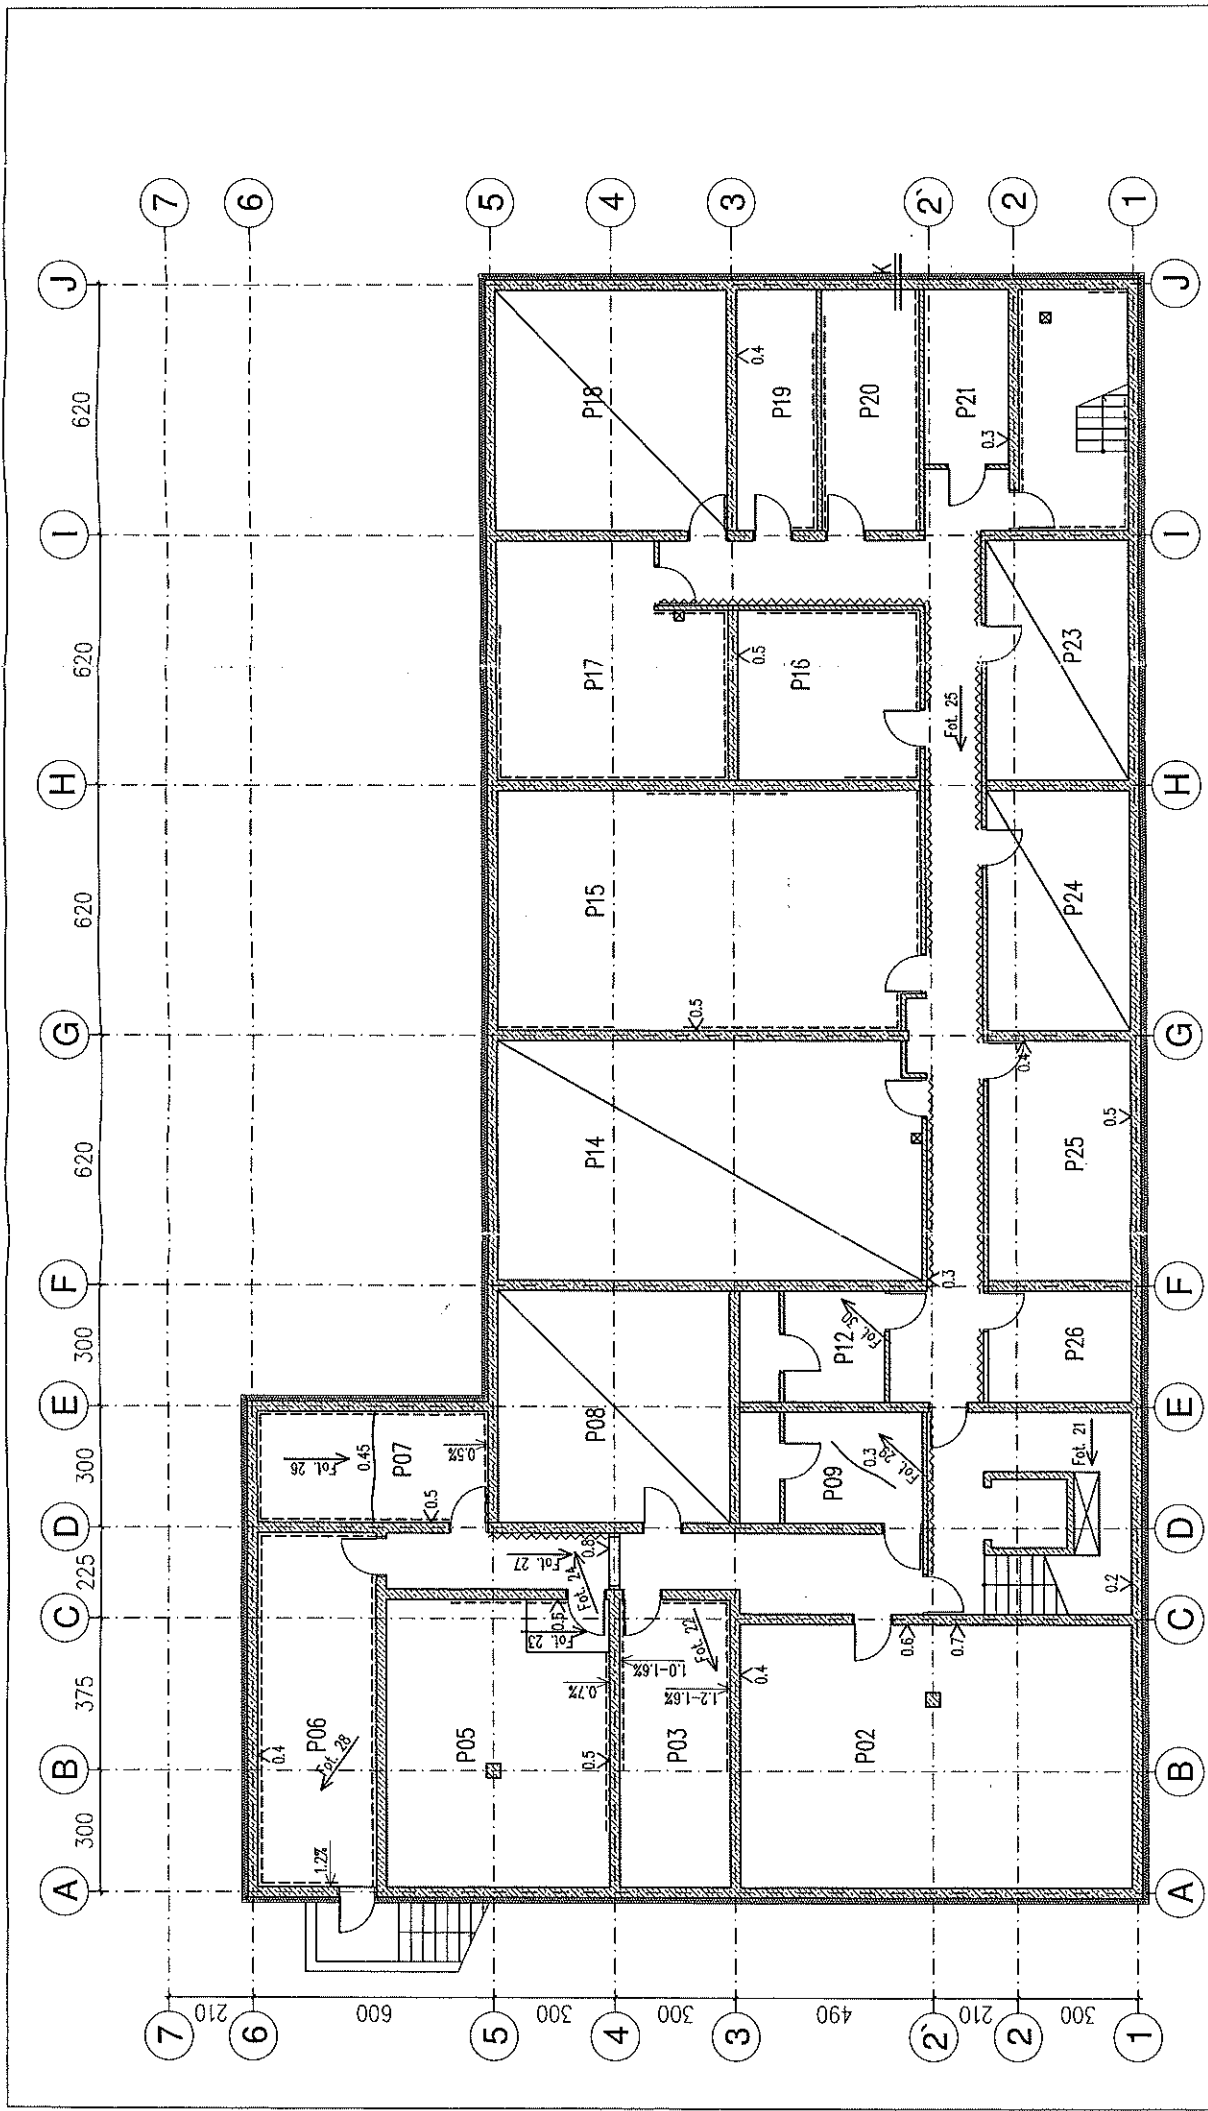
| TEMAT | EKSPERTYZA TECHNICZNA | | | Nr rys. | 1 |

| TREŚĆ RYSUNKU | INWENTARYZACJA USZKODZEŃ I WAD W KONDYGNACJI PIWNICY | | | Nr rew. | |

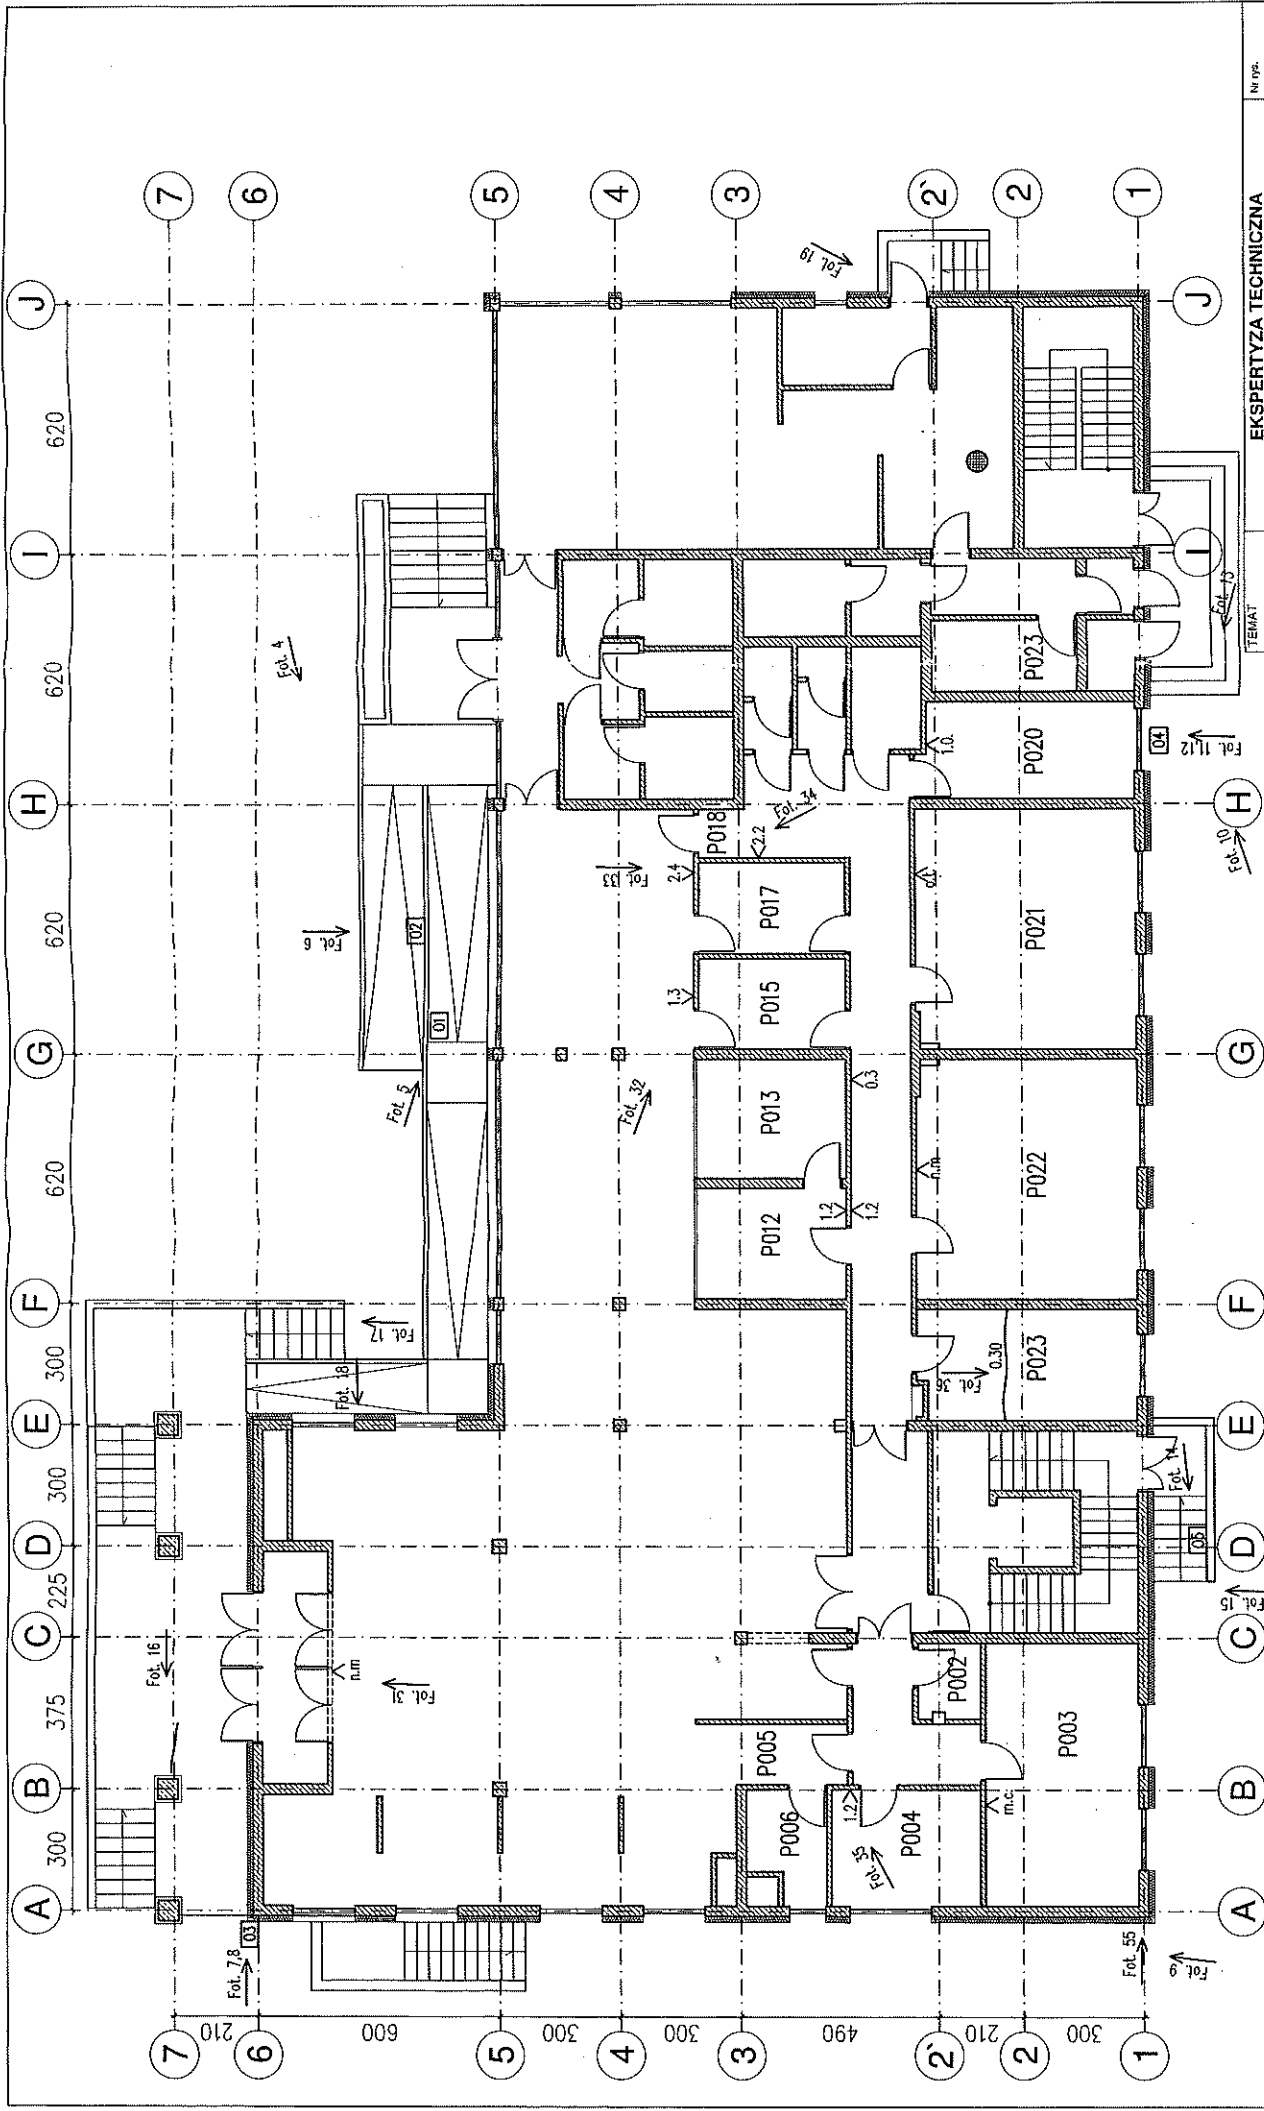
| EKSPERTYZA TECHNICZNA | | Nr rys. | 2 |

| INWENTARYZACJA USZKODZEŃ I WAD W KONDYGNACJI PARTERU | | Data | 11. 2021 |

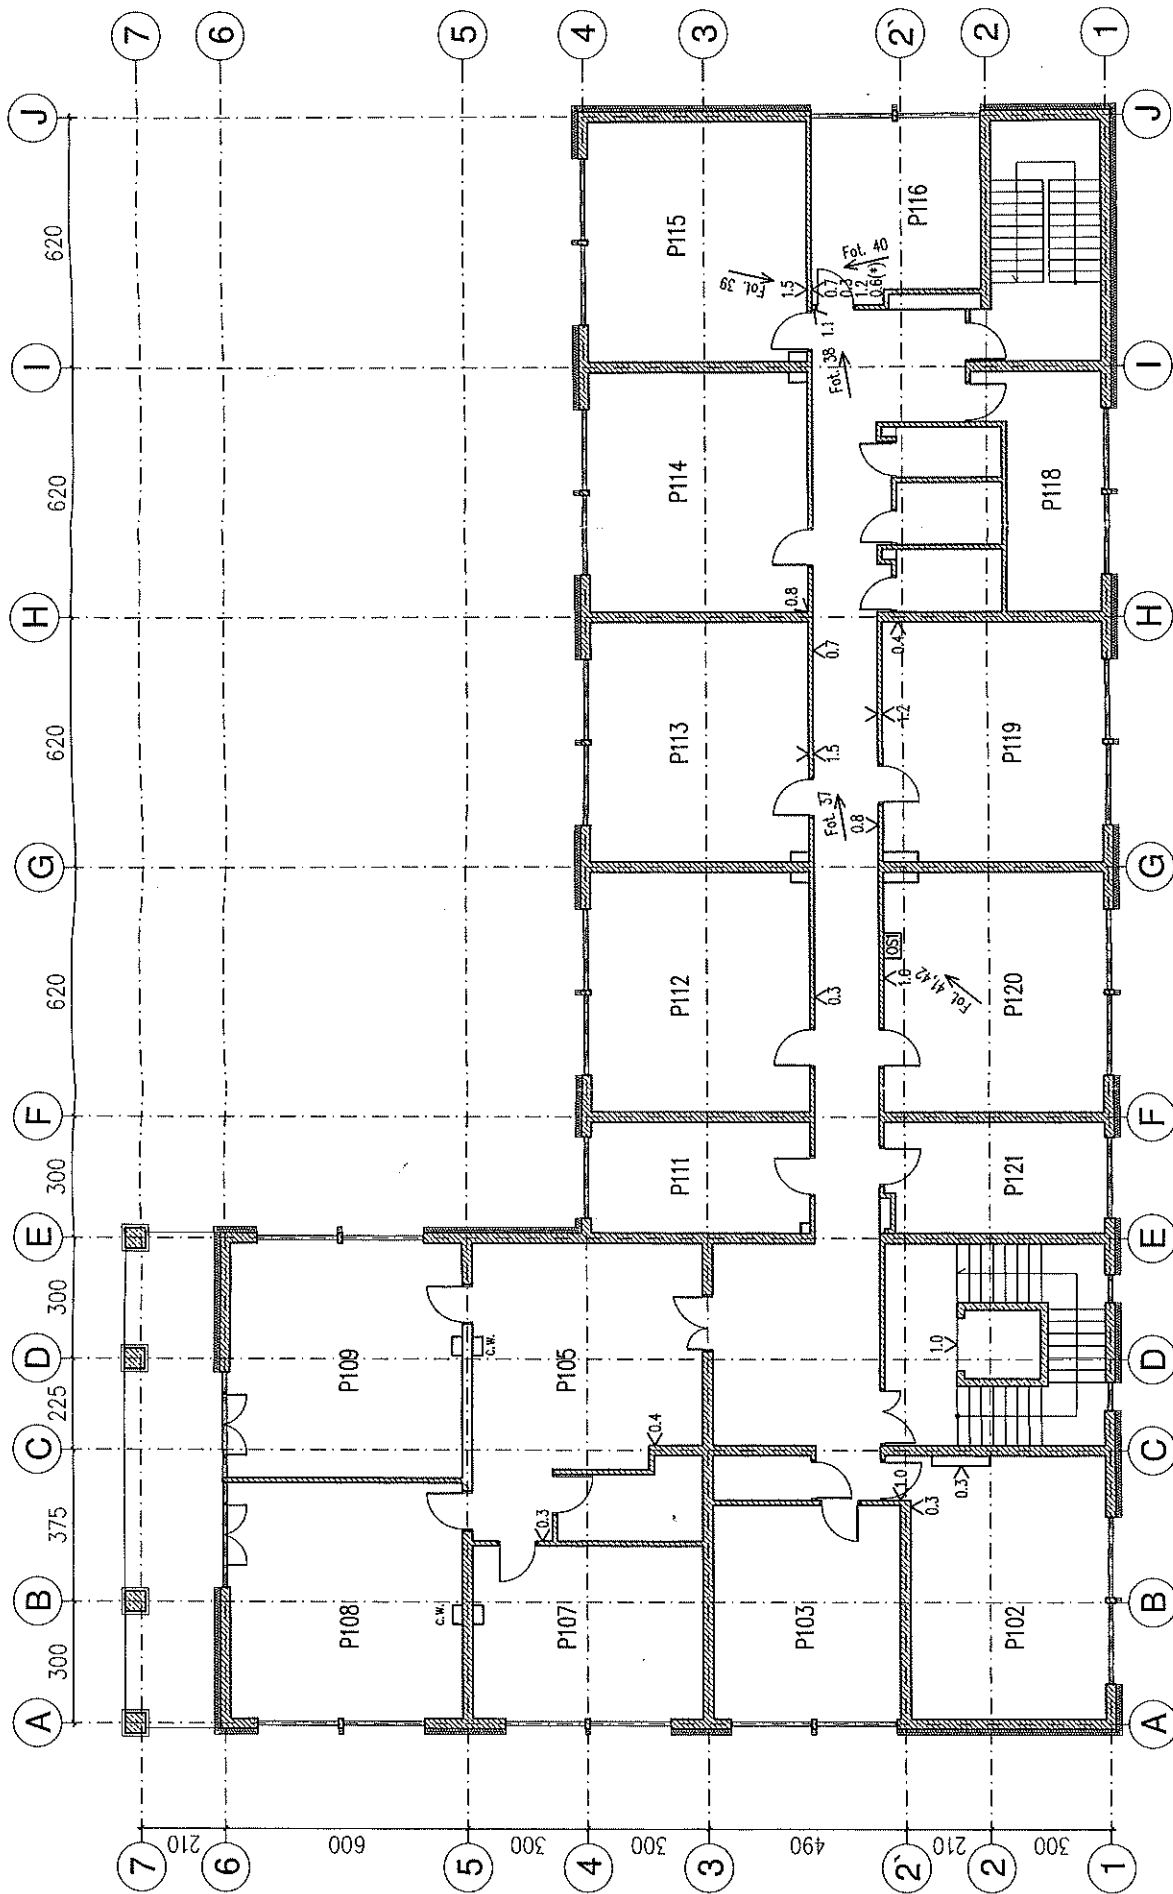
| TRESC RYSUNKU | INWENTARYZACJA USZKODZEŃ I WAD W KONDYGNACJI PIĘTRA | | | Nr rew. |

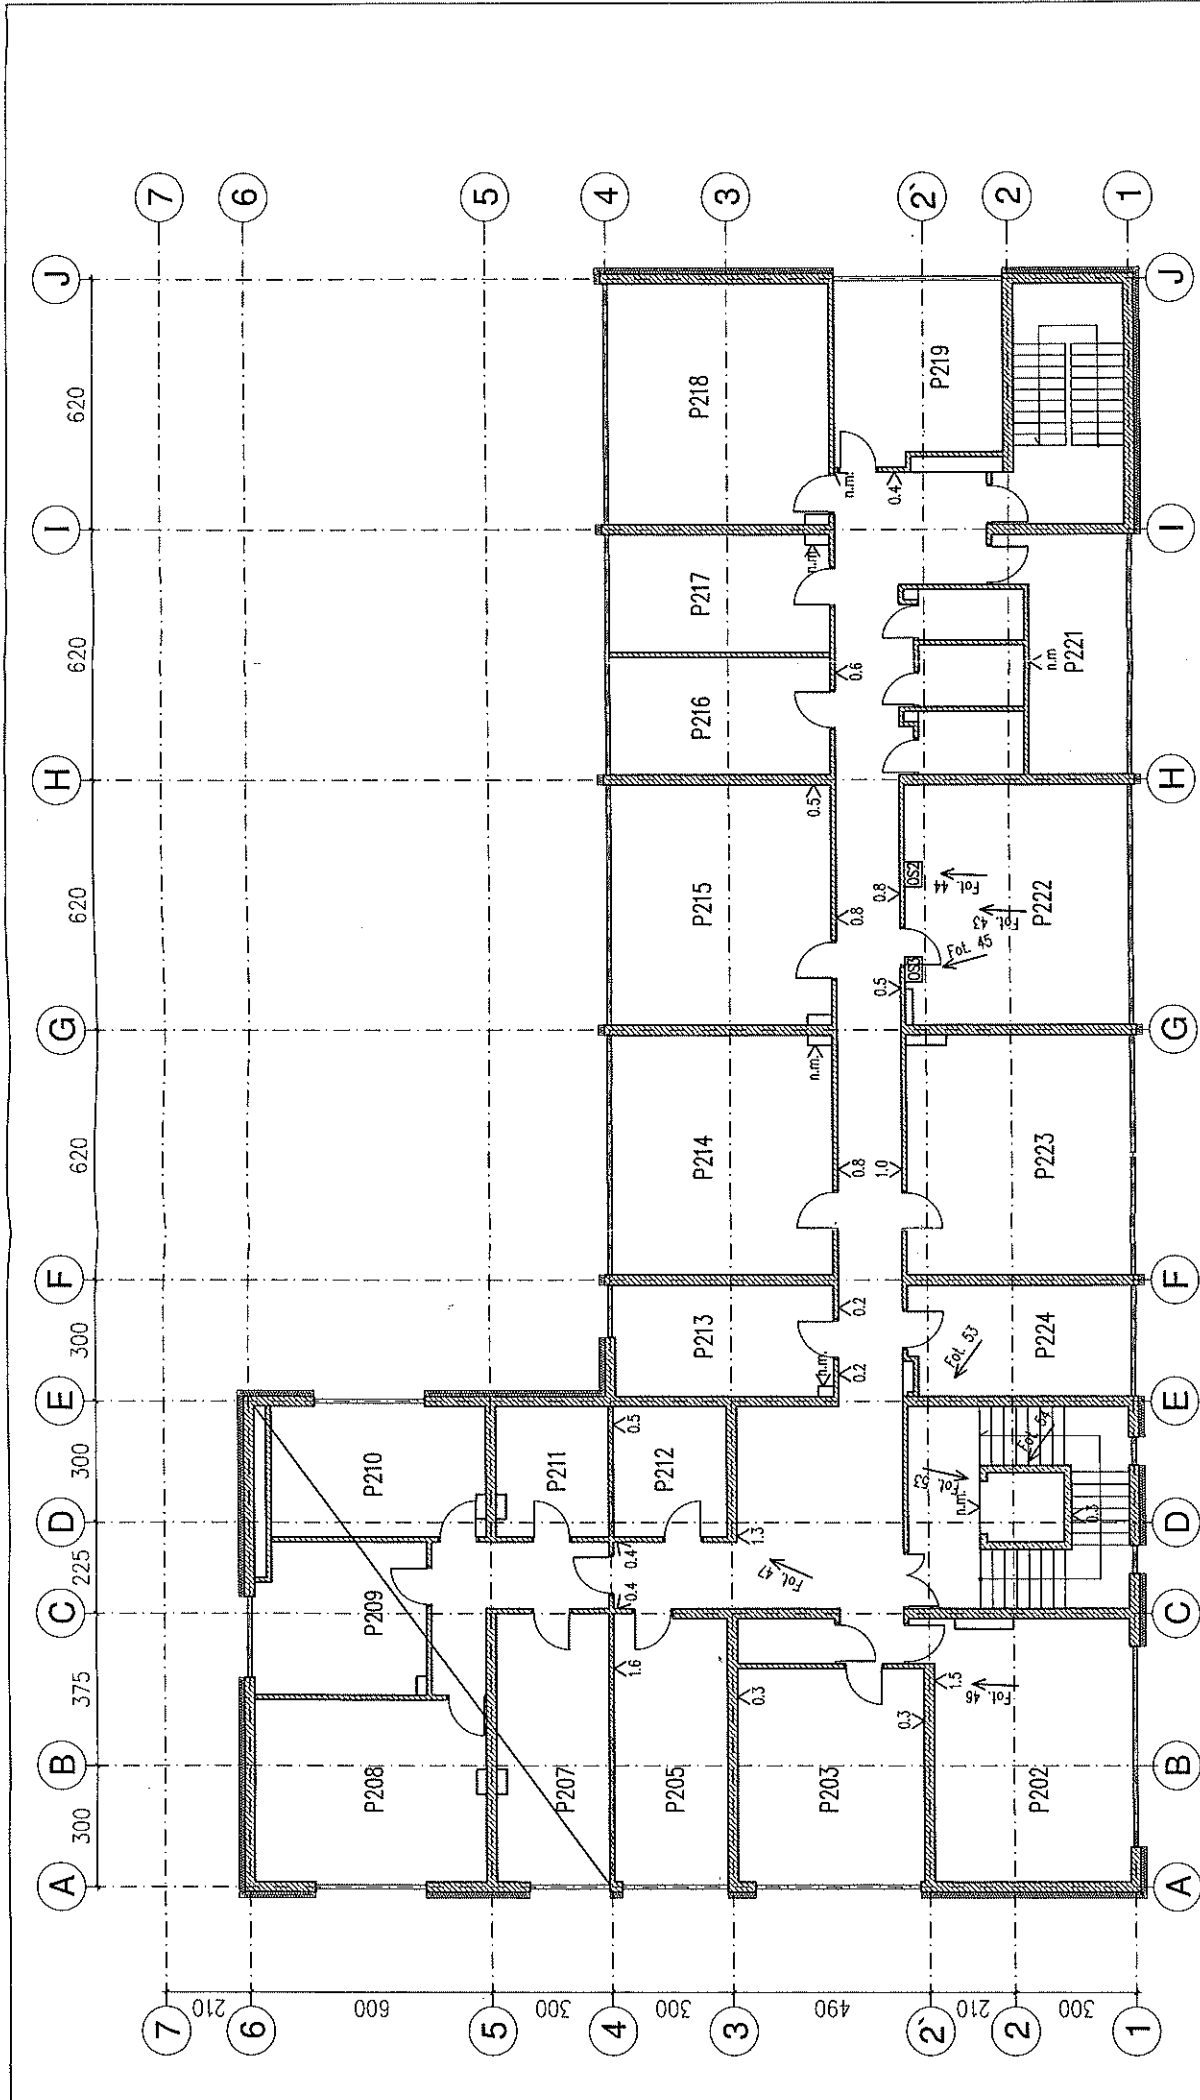
| TEMAT | EKSPERTYZA TECHNICZNA | | | Nr rys. | 4 |

| ZLECENIODAWCA | INWENTARYZACJA USZKODZEŃ I WAD W KONDYGNACJI II PIĘTRA | | | Nr rew. | |

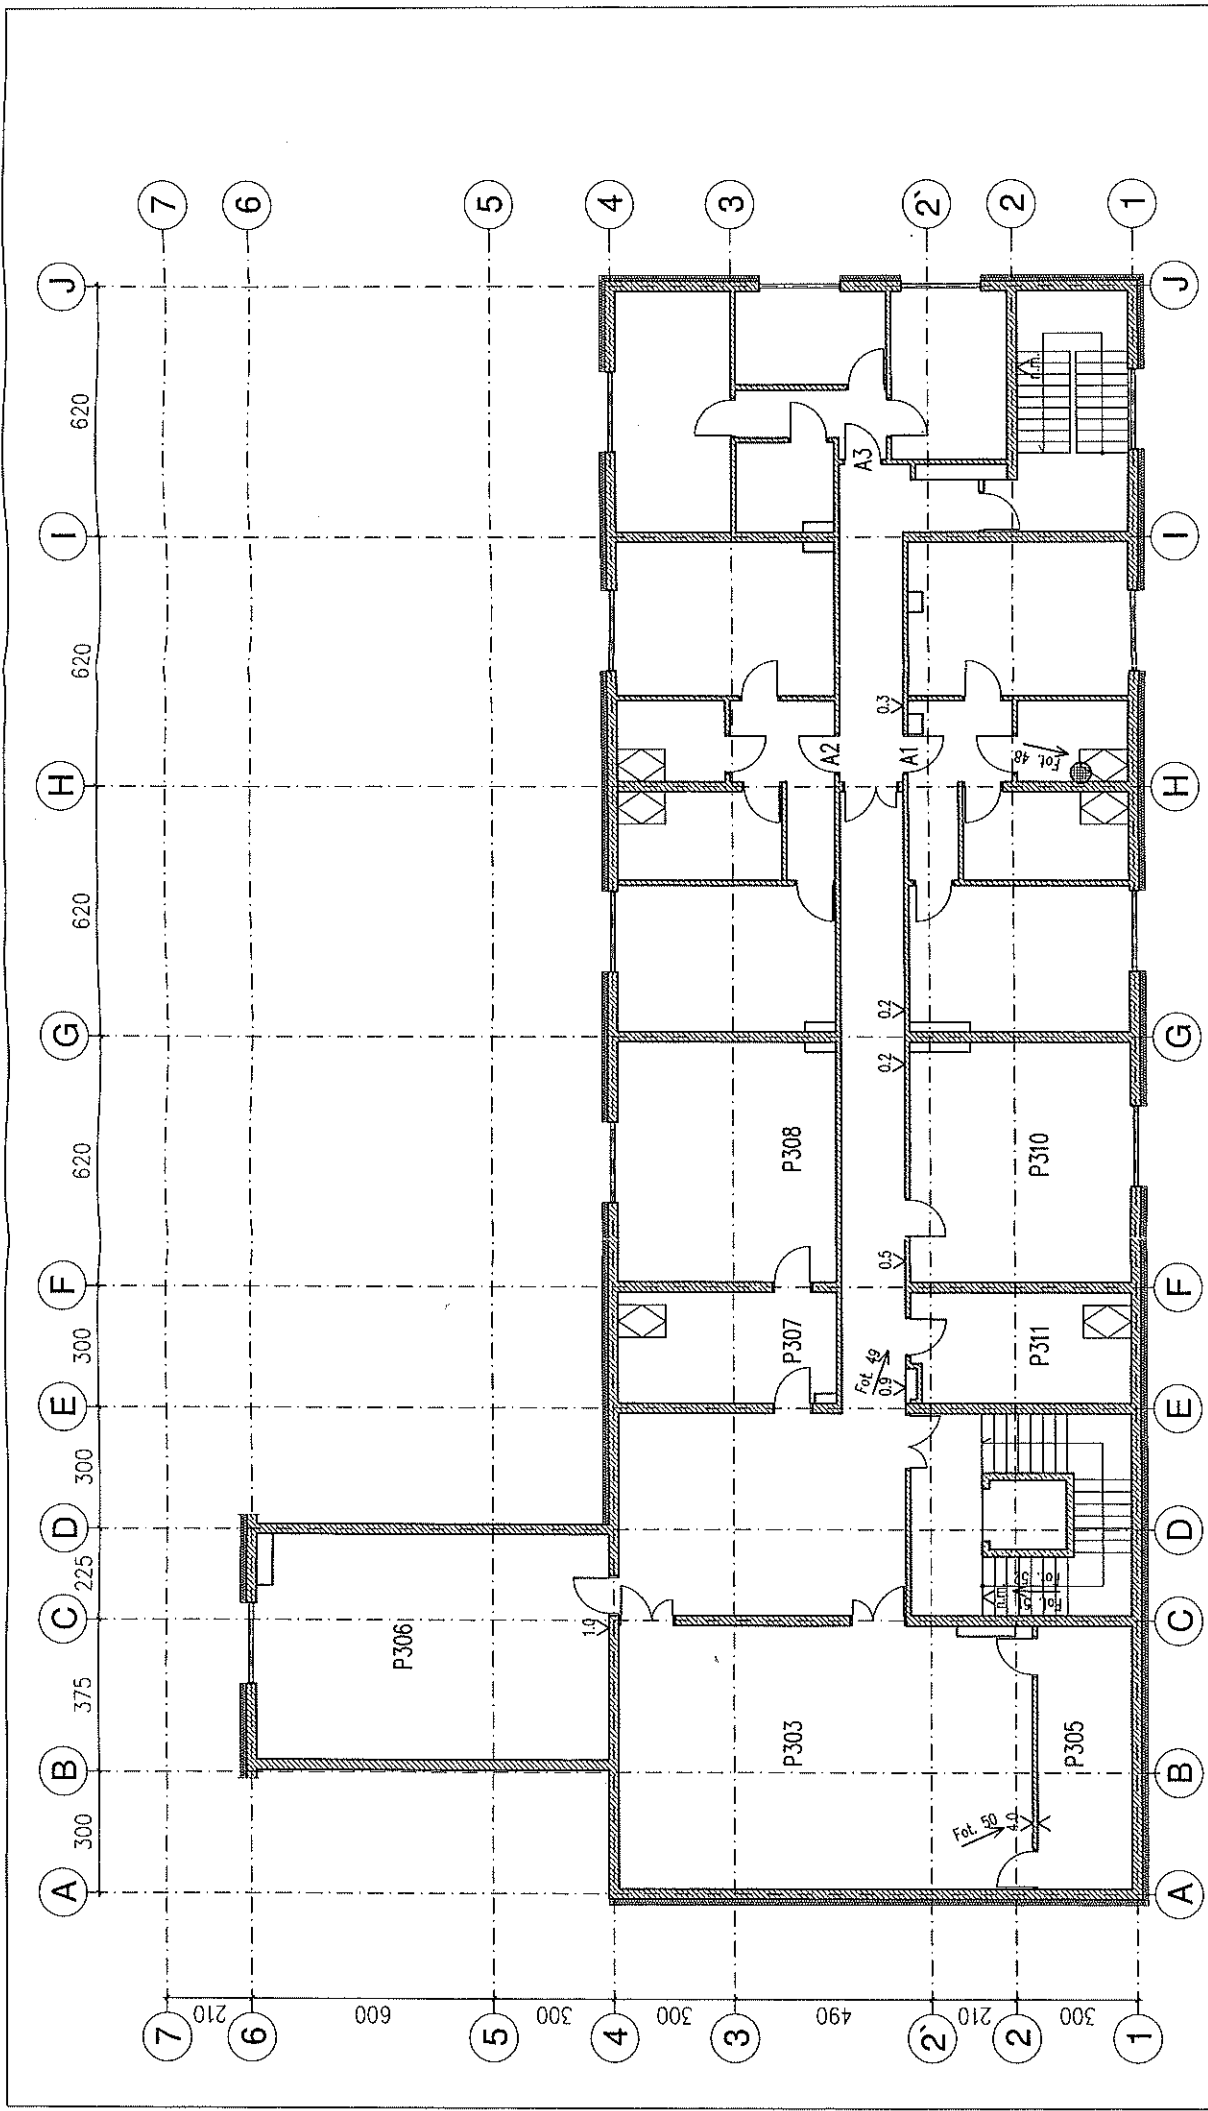
| TRESC RYSUNKU | <b>INWENTARYZACJA USZKODZEŃ I WAD W KONDYGNACJI PODDASZA</b> | | Nr rew. | |

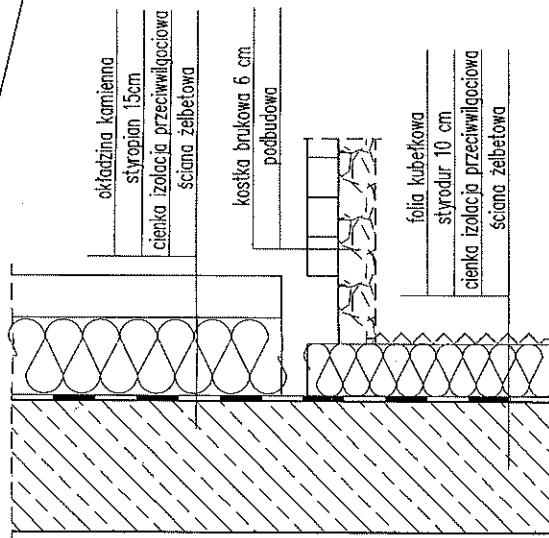
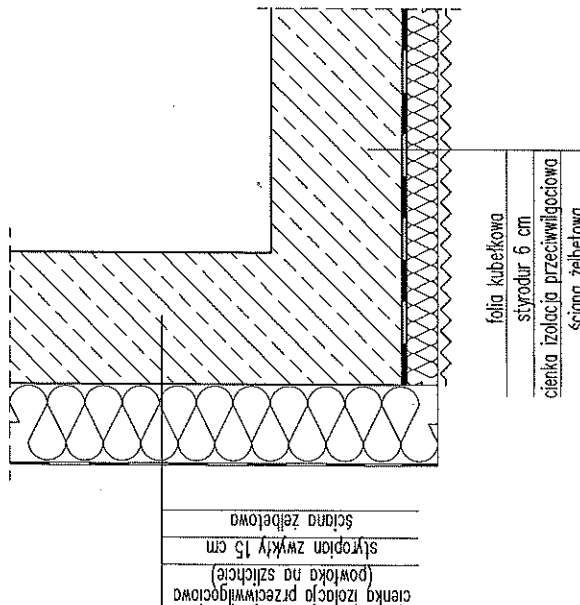
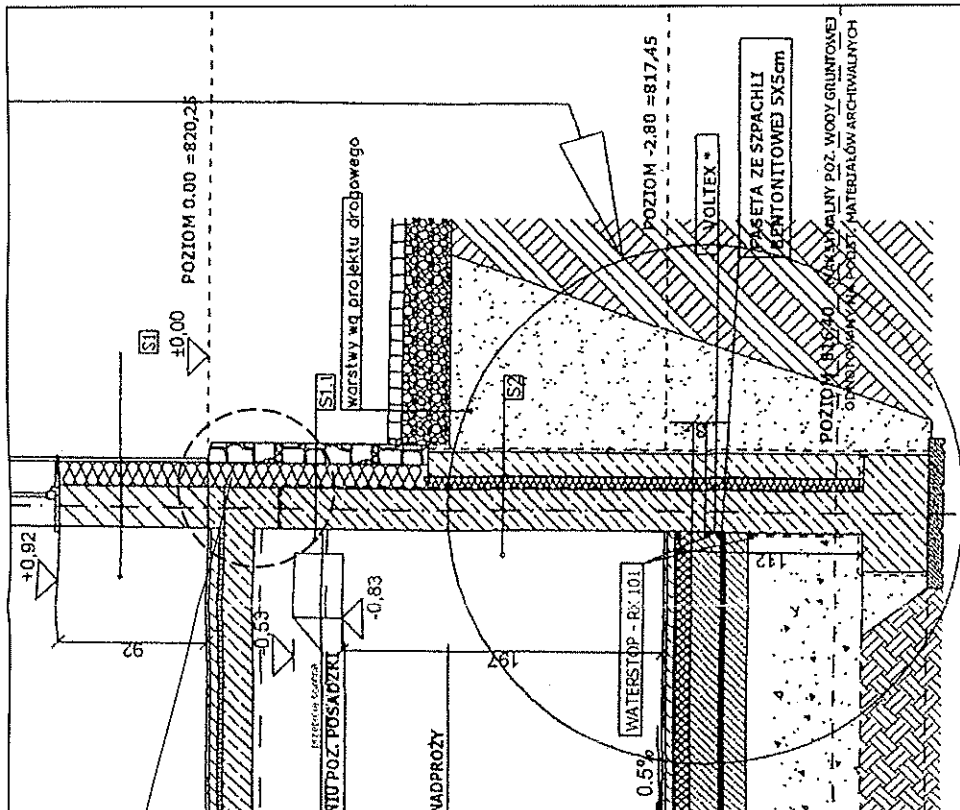
| TEMAT | Ekspertyza techniczna | Nr rys. | 6 |

Porównanie stanu projektowanego ze stanem rzeczywistym (stwierdzonym w odkrywkach) przedstawiono na Rys. 6 w Załączniku nr 1.

Wśród błędów wykonawczych należy wymienić realizację warstw na ścianach piwnic niezgodnie z Projektem, co doprowadziło do obniżenia izolacyjności ścian (izolacyjności przeciwwilgociowej i izolacyjności termicznej) oraz uszkodzeń okładziny kamiennej cokołów, a także niewłaściwe wykonanie robót tynkarskich na styku różnych elementów budynku, co spowodowało zarysowania tynków i ich lokalne odpadanie.

Odkrywka 04  
przekrój pionowy

Odkrywka 03  
przekrój poziomy

| TREŚĆ RYSUNKU | OCDRYWKA C3 I C4 OD STRONY ZEWNĘTRZNEJ | Nr rew. | |
